Tyrimo identifikavimo numeris ŽGR: 4410-2015

**UAB „ECOSERVICE“ GAMYBINĖS TERITORIJOS, ESANČIOS  
GARIŪNŲ G. 71, VILNIUJE, PRELIMINARAUS  
EKOGEOLIGINIO TYRIMO ATASKAITA**

2015, Vilnius

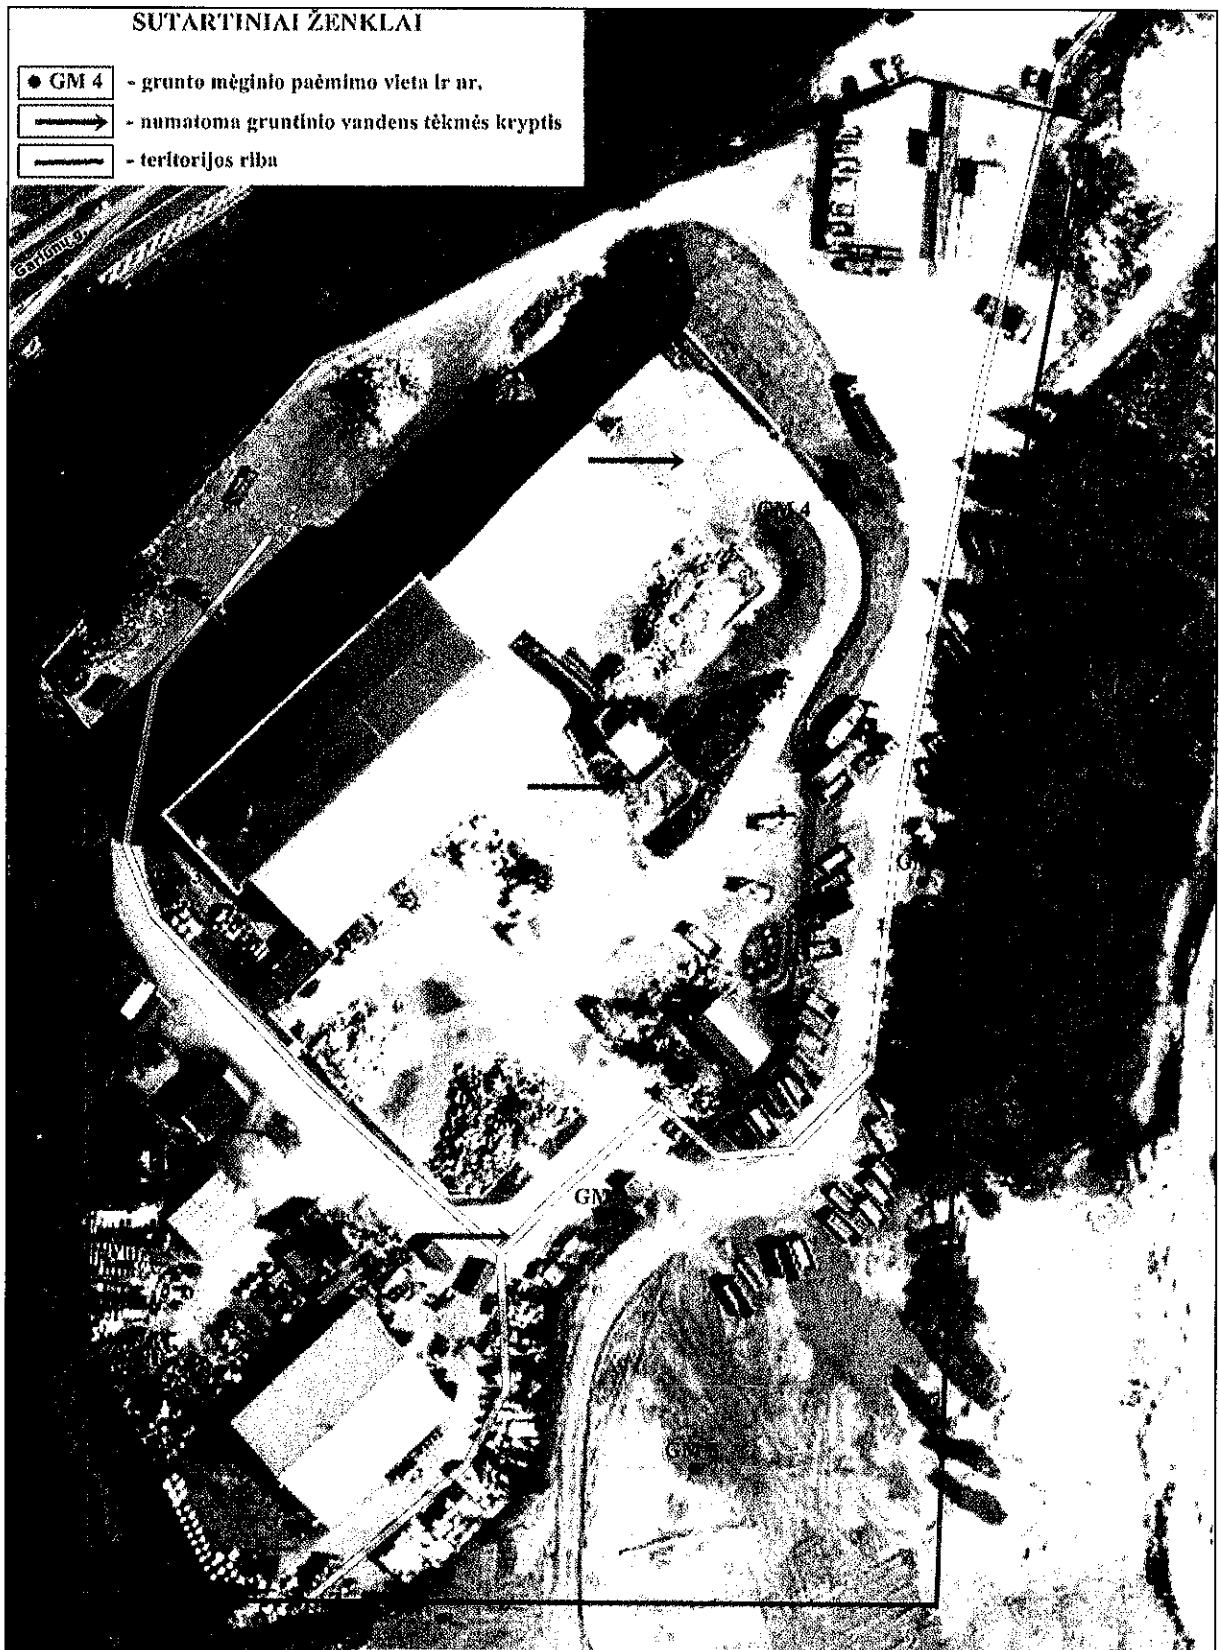
2 pav. Gamybinės teritorijos planas su pažymėtomis mėginių ėmimo vietomis (M 1:1 000)

Iš viso teritorijoje buvo išgręžti 2 gręžiniai (2 pav.). Gręžinių gyliai kito nuo 9,0 m iki 18,0 m. Gręžimo darbai buvo atlikti sraigtniu (šnekiniu) būdu, gręžimo agregatu. Išgręžus, pagal pakeltą kerną buvo aprašoma grunto litologija, pagal vizualius – juslinius požymius įvertinamas grunto užterštumas ir laboratoriniams tyrimams paimami grunto mėginiai. Kadangi nei viename gręžinyje gruntinis vanduo nebuvo pasiektas, į gręžinius pjezometrai nebuvo įleisti. Atlikus minėtus darbus, gręžskylės buvo likviduotos, užpilant jas gręžinio šlamu.

Grunto mėginiai buvo paimti iš 2 išgręžtų gręžinių, skirtinguose gyliuose. Iš viso tirtroje teritorijoje buvo paimti 6 grunto mėginiai (2 pav.). Penki grunto mėginiai paimti iš paviršinių sluoksnių, o vienas iš gilesnių sluoksnių. Grunto mėginiai buvo imami metaline mentele, kuri po kiekvieno mėginio ėmimo būdavo nuvaloma, kad išvengtų kryžminės taršos. Paimti mėginiai buvo supakuojami į specialus vienkartinius indelius ir transportuojami į laboratoriją. Imant mėginius buvo pildoma Ekogeologinių tyrimų reglamento [1] antrame priede pateikta „Dirvožemio, grunto bandinių protokolo“ forma (6 priedas). Mėginiai buvo imami vadovaujantis ETR [1] 4 priede nurodytomis rekomendacijomis ir laikantis atitinkamų standartų reikalavimų [8, 9].

Kadangi gręžiniuose gruntinis vanduo nebuvo pasiektas, nuo teritorijos nutekančio vandens kokybės nustatymui, paviršinio vandens mėginys buvo paimtas iš šalia eksploatuojamo karjero. Atsižvelgiant į teritorijos reljefą bei apylinkių hidrografinį tinklą numatoma gruntinio vandens filtracijos kryptis yra iš vakarų į rytus (2 pav.).
