## UAB „Alytaus aluminis“ teritorijos Alytaus m., Artojų g. 3A (PTŽ Nr. 11195) preliminariojo ekogeologinio tyrimo ataskaita

**Užsakovas:** UAB „Alytaus aluminis“

**Ataskaitą parengė:** UAB „GROTA“

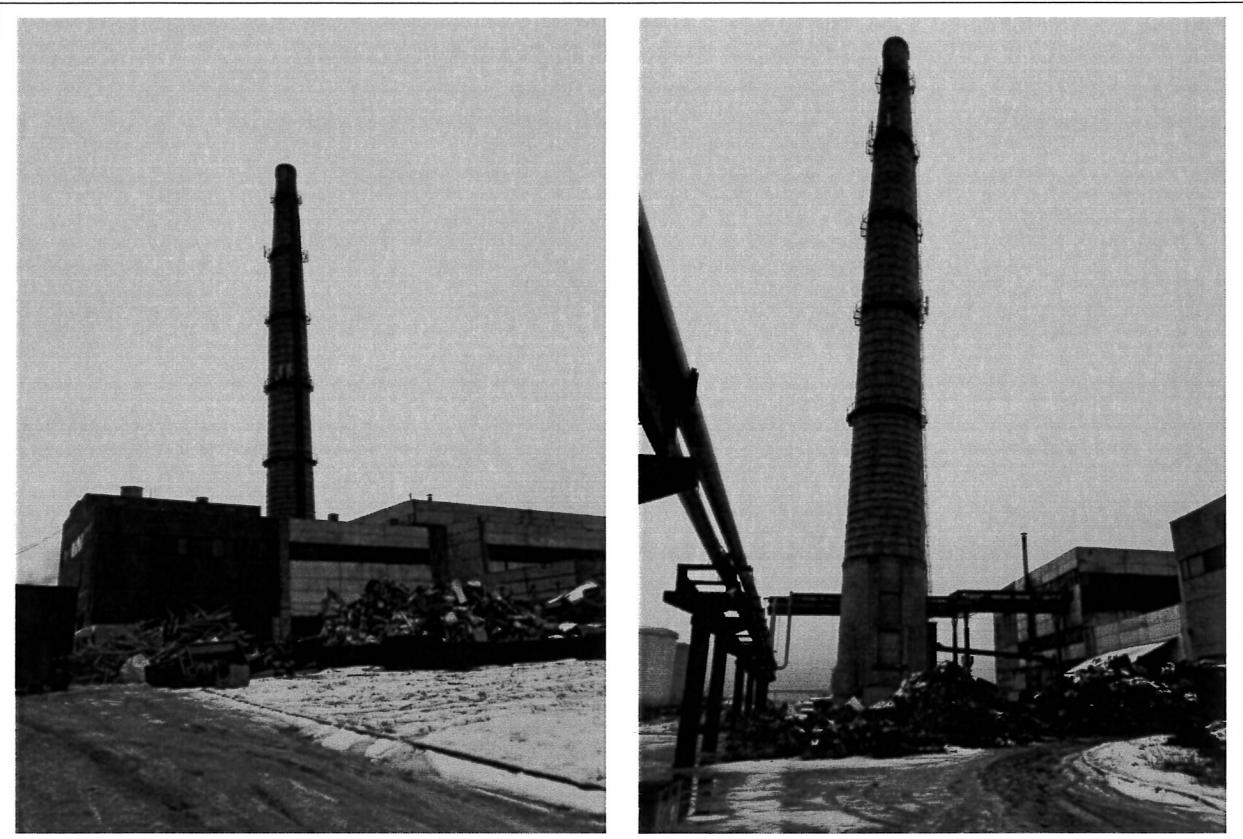
**2 pav. Tirtos teritorijos vaizdas**

Pagal rekognoskuotės metu surinktą informaciją, iki 2007 metų tai buvo UAB „Alytaus šilumos tinklai“ katininės teritorija. Šiluminei energijai išgauti katininėje buvo deginamas mazutas. Nuo 2007 metų sklype vykdoma juodujų ir spalvotujų metalų laužo bei atliekų supirkimo, laikymo, tvarkymo veikla, o nuo 2010 metų papildomai pradėta vykdyti aliuminio laužo lydymo veikla. UAB „Alytaus aluminis“ minėtas veiklas šioje teritorijoje perėmė 2014 metų balandį. Veiklų vykdymui teritorijoje lauke ir pastate yra sandėliuojamieji metalai, aliuminio išgavimui pastate dalis jų lydomi, o lydimo atliekos – šlakas saugomas lauke. Sklypo nuotraukos parodytos 2 paveiksle.

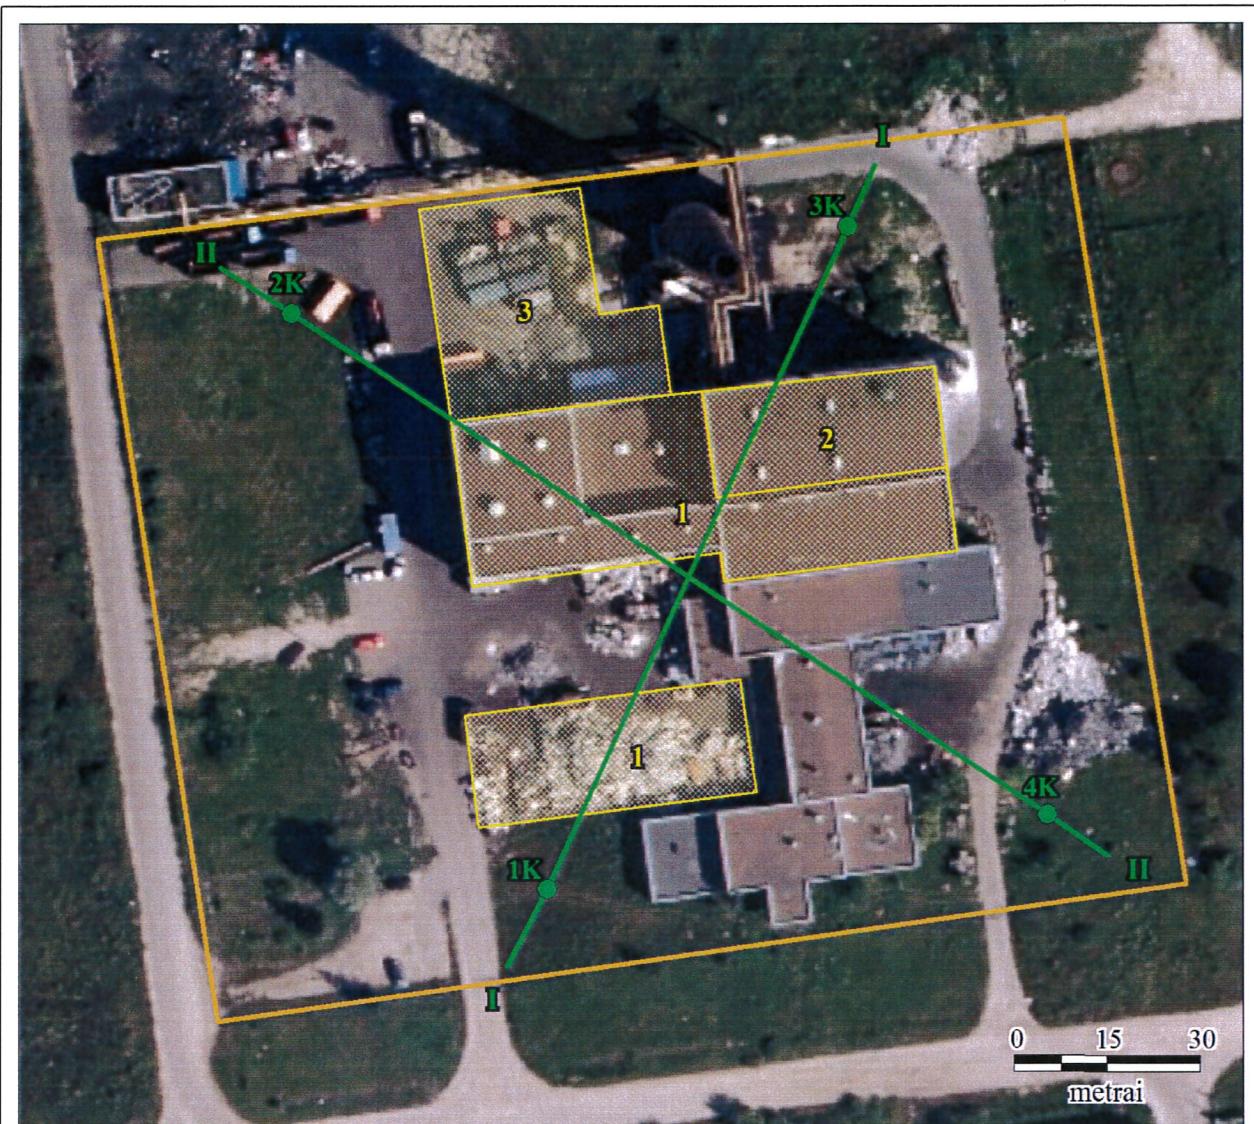
**3 pav. Faktinės medžiagos schema**

*Tyrimo taškų parinkimas ir išdėstyti.* Vadovaujantis Ekogeologinių tyrimų reglamentu, tyrimo teritorijoje buvo išgręžti 4 kartiruojantys gręžiniai (3 pav.) [1]. Tyrimo taškai išdėstyti taip, kad būtų galima gauti patikimus duomenis apie tiriamos teritorijos geologinę sąrangą, hidrogeologines salygas ir ekogeologinę būklę galimo teršimo ir teršalų migracijos vietose.

- [Yellow square] - preliminary environmental investigation plots
- [Yellow rectangle] - potential sampling sites:
  - 1) metalo laužo laikymas
  - 2) liejykla
  - 3) šlako laikymas
- 1K** - kartiruojantis gręžinys ir jo Nr.
- I** / **I** - geological-hydrogeological line

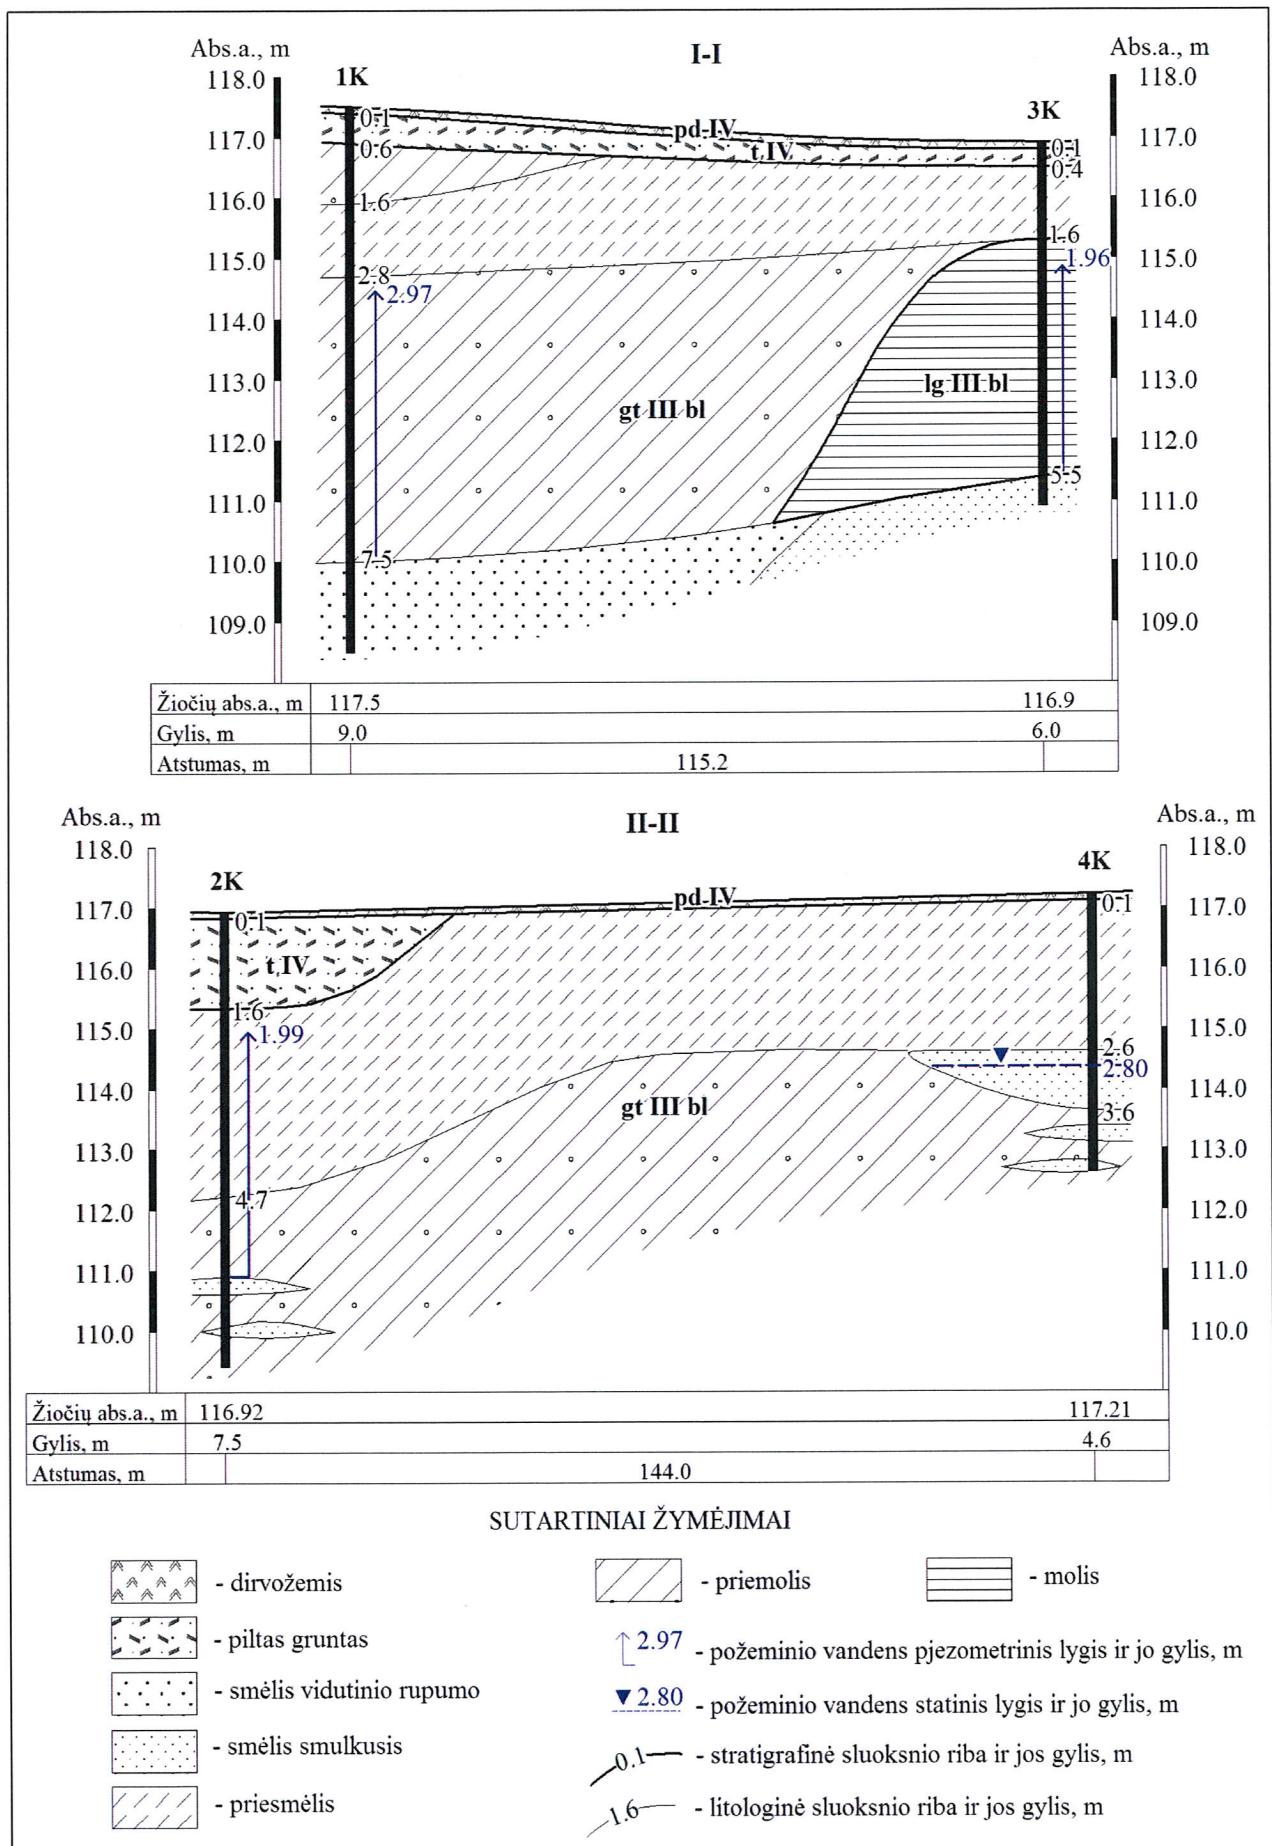
**4 pav. Geologiniai-hidrogeologiniai pjūviai I-I, II-II**

Tirtos teritorijos geologinį pjūvį iki tiesiogiai gręžiniai ištirto gylio sudaro dirvožemio (pd IV), pilto grunto (t IV) ir natūraliai slūgsančių smėlingų (gt III bl) bei molingų (lg III bl, gt III bl) nuogulų sluoksniai (4 pav., žr. 3 priedą). Teritorijos žemės paviršius ties tyrimo taškais padengtas 0,1 m storio dirvožemio sluoksniu. Žemiau sutinkamas 0,3–1,5 m storio pilto grunto sluoksnis. Jį sudaro priesmélis ir priemolis, vietomis su gausiu žvyru, betonas, smélis su žvyru. Po piltu gruntu, o pietrytinėje teritorijos dalyje po dirvožemiu, 0,1–1,6 m gylyje, slūgso 1,2–3,1 m storio priesmélis sluoksnis. Dar žemiau, 2,6–4,7 m gylyje, sutinkamas 1,0–4,8 m storio priemolio sluoksnis. Pastarojo 1,0 m storio sluoksnis pietvakarinėje teritorijos dalyje, 0,6 m gylyje, išiterpia tarp pilto grunto ir priesmélis. Šiaurės rytinėje teritorijos dalyje po priesméliu, 1,6 m gylyje, slūgso 3,9 m storio molio sluoksnis. Po juo, 5,5 m gylyje, sutinkamas 0,5 storio smulkiojo smėlio sluoksnis. Pastarojo 1,0 m storio sluoksnis pietrytinėje teritorijos dalyje, 2,6 m gylyje, išiterpia tarp priesmélis ir priemolio. Pietvakarinėje teritorijos dalyje po priemolio sluoksniu, 7,5 m gylyje, slūgso 1,5 m storio vidutinio rupumo smėlio sluoksnis.

Gruntinis vanduo išplitęs visoje tirtoje teritorijoje, jis kaupiasi vidutinio rupumo ir smulkiojo smėlio sluoksniuose bei priemolyje išplitusiouose smėlio lęšiuose (4 pav., žr. 3 priedą). Gruntinis vanduo didžiojoje teritorijos dalyje turi spūdį. Gruntinio vandens lygis yra 1,96–2,97 m gylyje nuo žemės paviršiaus (114,41–114,94 m abs. a.). Gruntinis vanduo filtruojasi pietų-pietryčių kryptimi (5 pav.). Vandenių talpinančių nuogulų filtracijos koeficientas  $k$  siekia 6,1 m per parą (žr. 6 priedą). Gruntinio vandens paviršiaus vidutinis hidraulinis gradientas  $I$  yra 0,045. Taigi apytikslis nutekančio gruntinio vandens tikrasis filtracijos greitis  $v_t$ , o taip pat ir maksimalus inertiskų vandenye ištirpusių teršalų migracijos greitis, yra apie 1,37 m per parą.

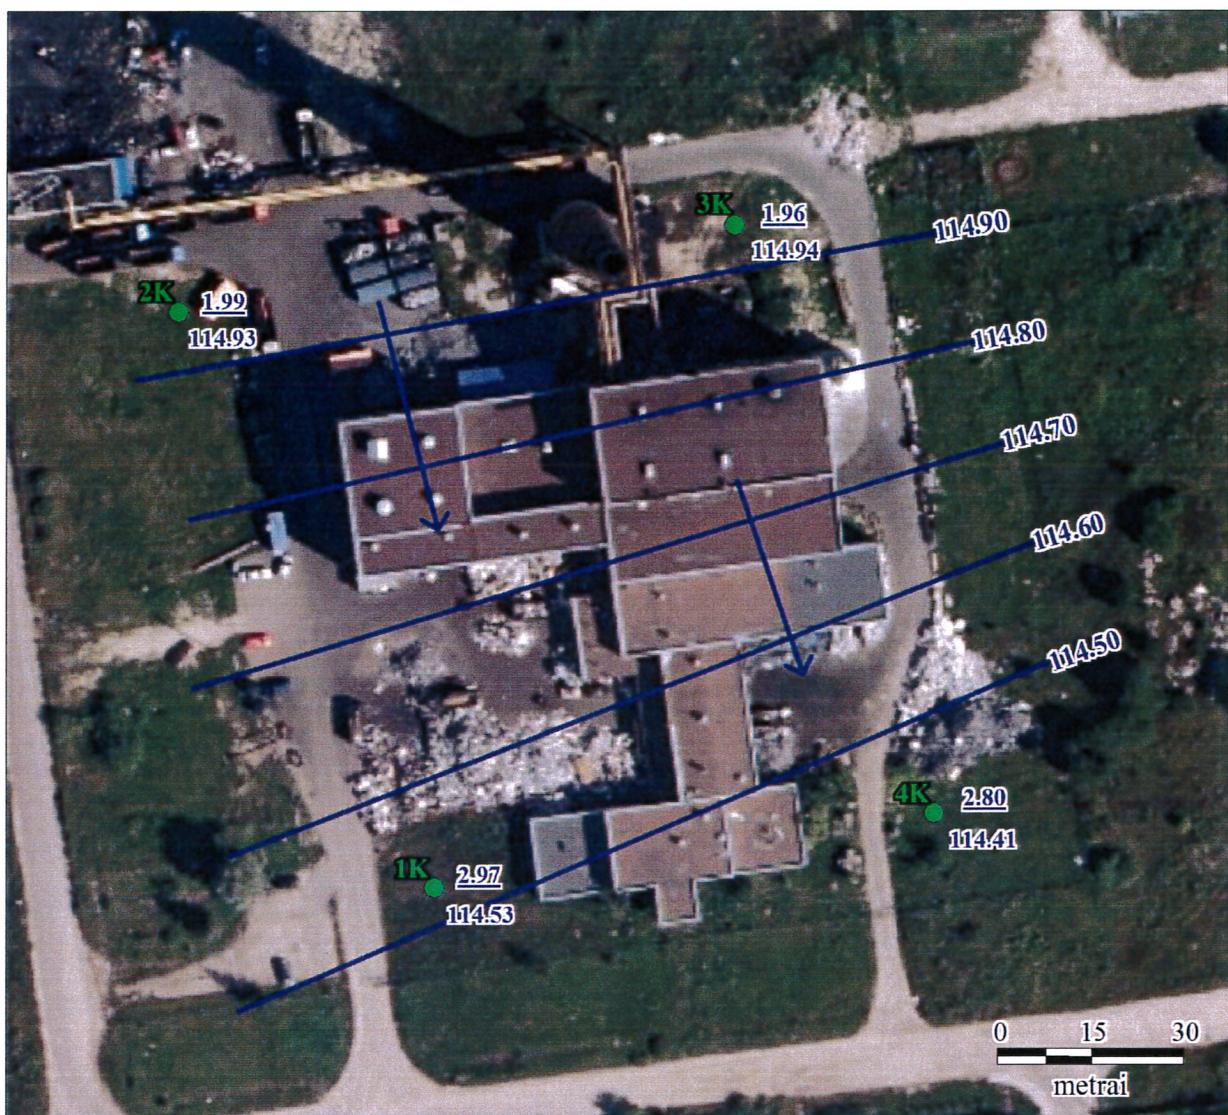
5 pav. Gruntu vandens hidrodinaminė schema

- 1K** 2.97  
114.53 - kartiruojantis grėžinys ir jo Nr.: skaitiklyje - gruntu vandens gylis, m; vardiklyje - gruntu vandens lygio absolitusis aukštis, m
- 114.50° - gruntu vandeningo sluoksnio hidroizohipsė ir jos abs. a., m
- - gruntu vandens filtracijos kryptis

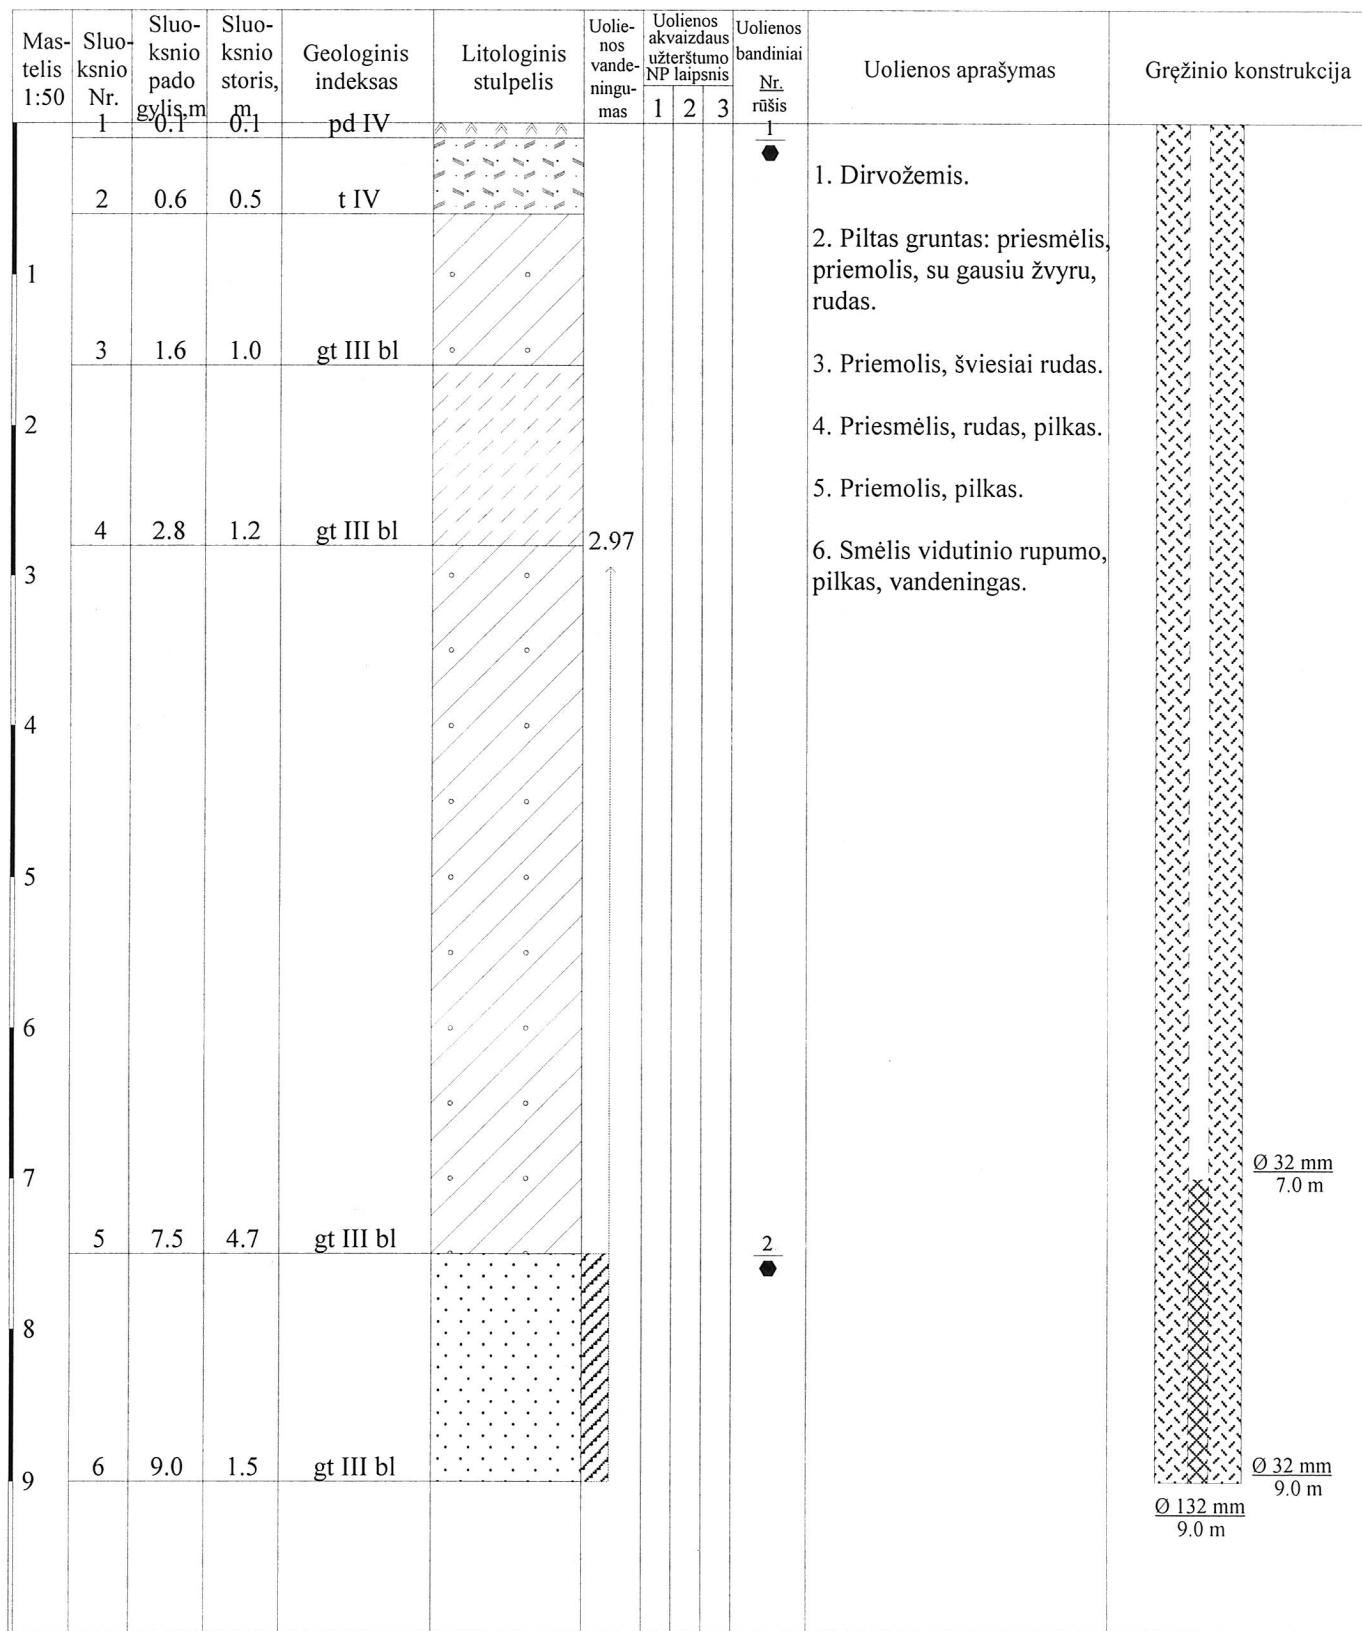
### GRĘŽINIO NR. 1K GEOLOGINIS-TECHNINIS PJŪVIS

Gręžimo būdas	Sraigtinis, UGB-1VS staklémis
Gręžėjas	Meistras - A. Šukšta, padėjėjas - R. Murauskas
Inž. hidrogeologė	J. Vegelytė

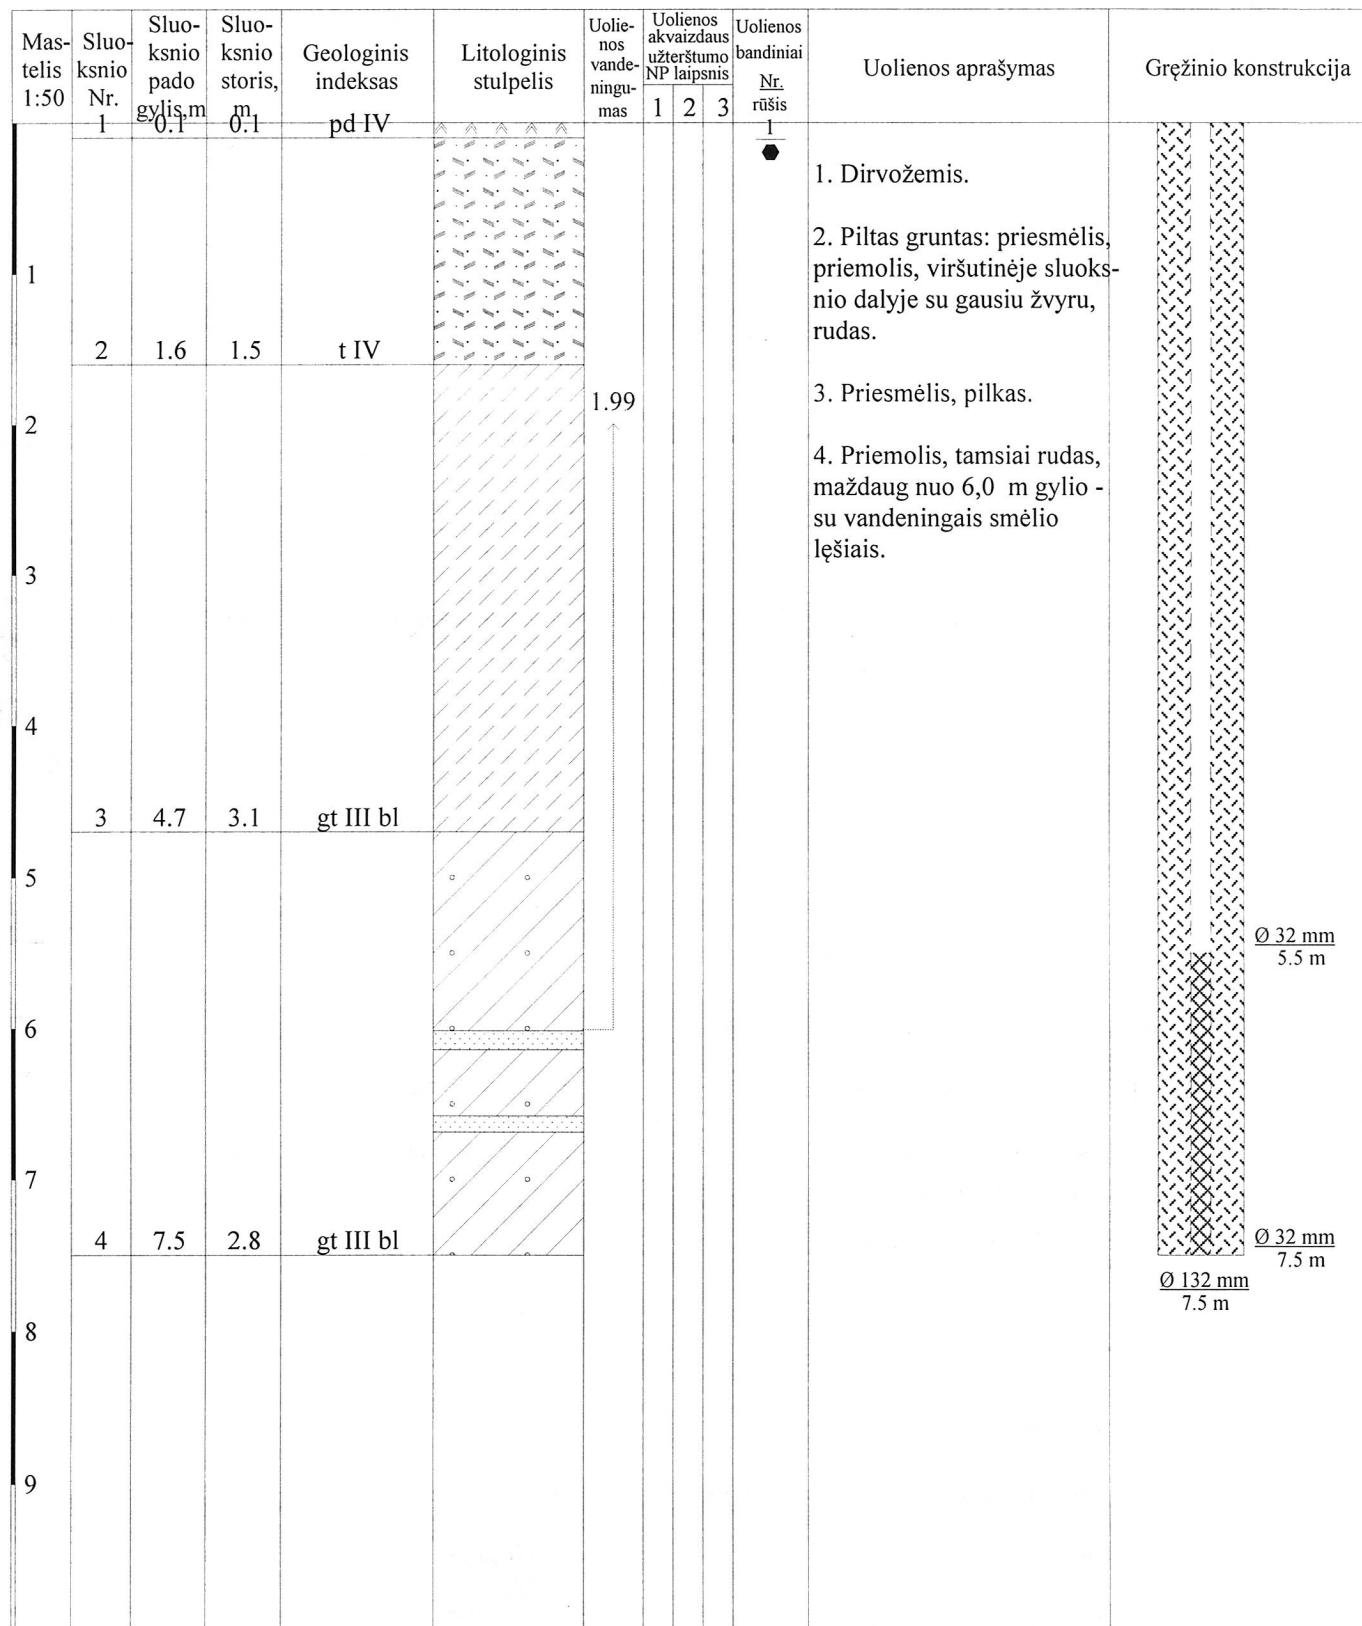
## GRĘŽINIO NR. 2K GEOLOGINIS-TECHNINIS PJŪVIS

Gręžimo būdas	Sraigtinis, UGB-1 VS staklėmis
Gręžėjas	Meistras - A. Šukšta, padėjėjas - R. Murauskas
Inž. hidrogeologė	J. Vegėlytė

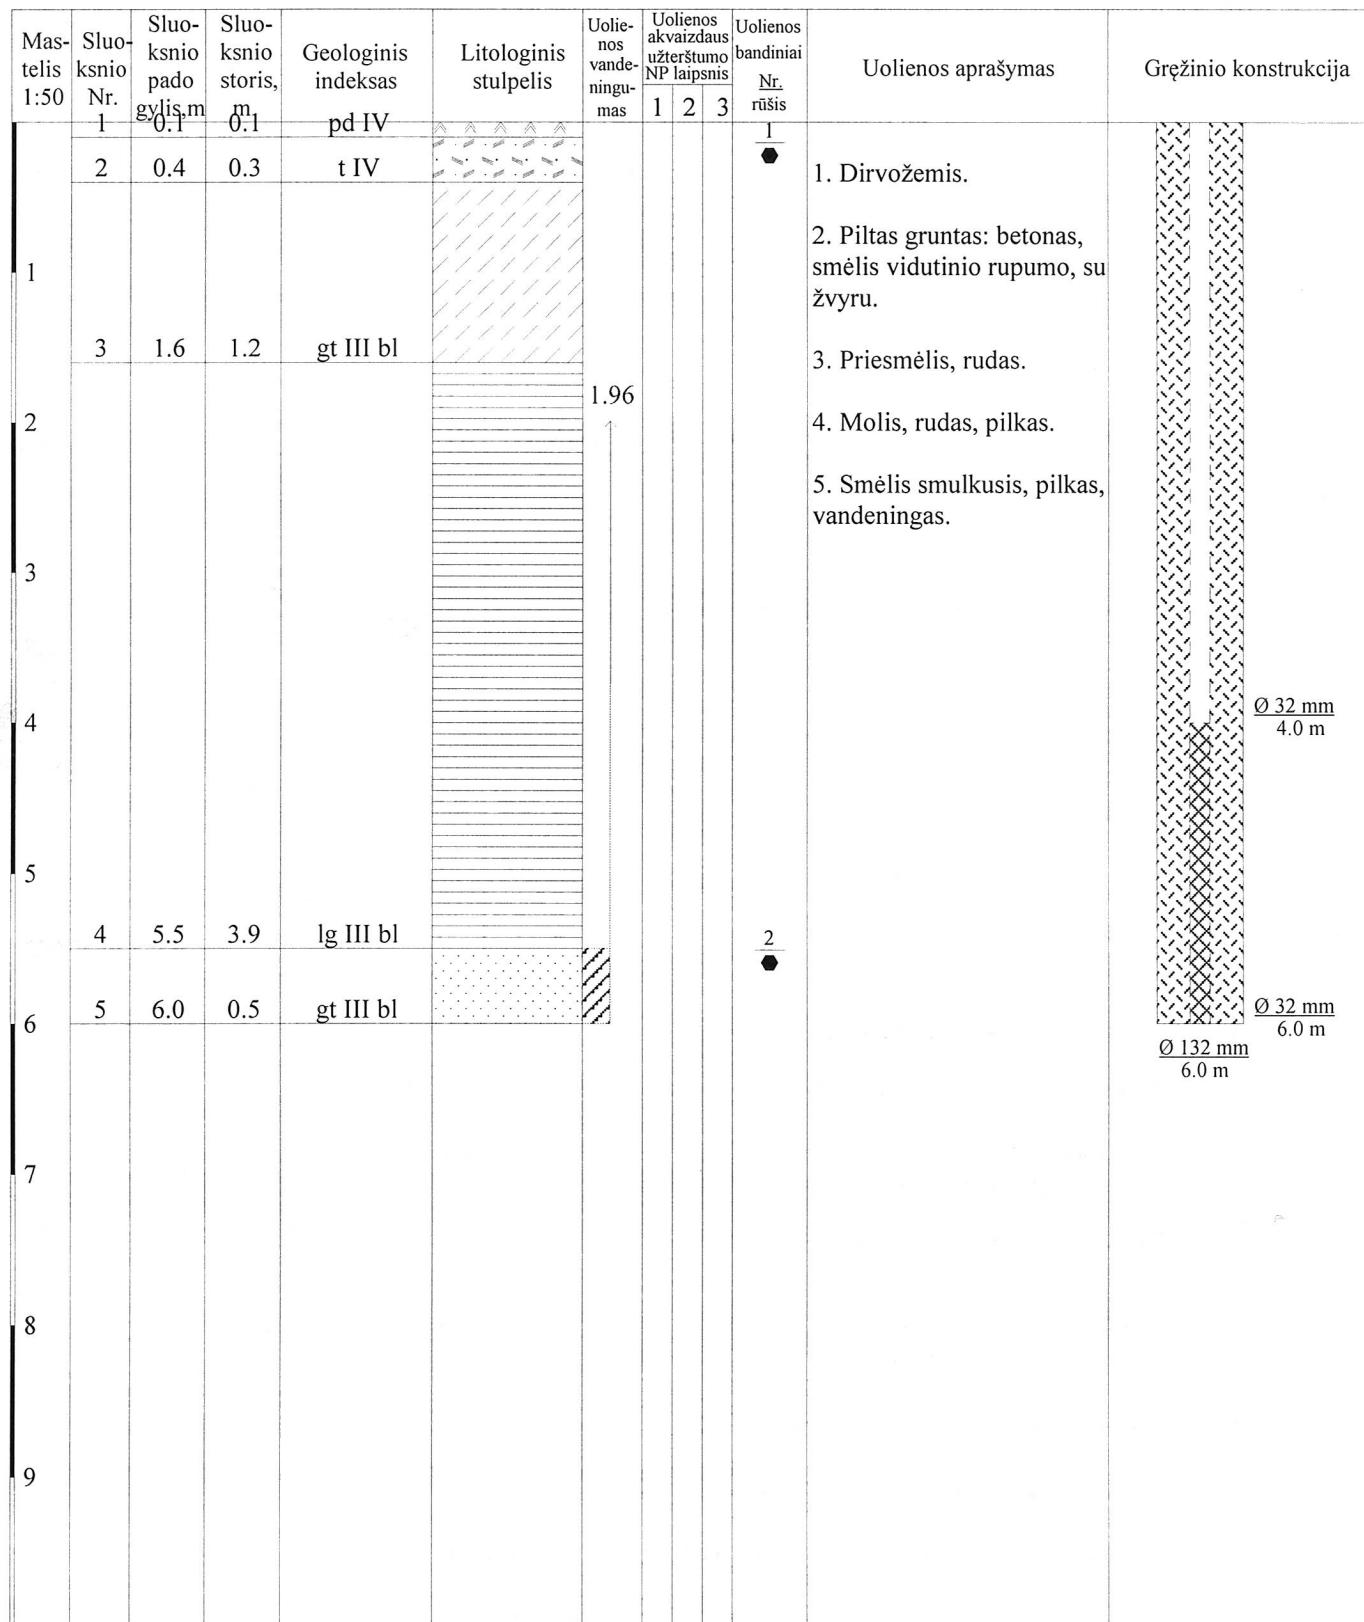
### GREŽINIO NR. 3K GEOLOGINIS-TECHNINIS PJŪVIS

Grežimo būdas	Sraigtinis, UGB-1VS staklėmis
Grežėjas	Meistras - A. Šukšta, padėjėjas - R. Murauskas
Inž. hidrogeologė	J. Vegelytė

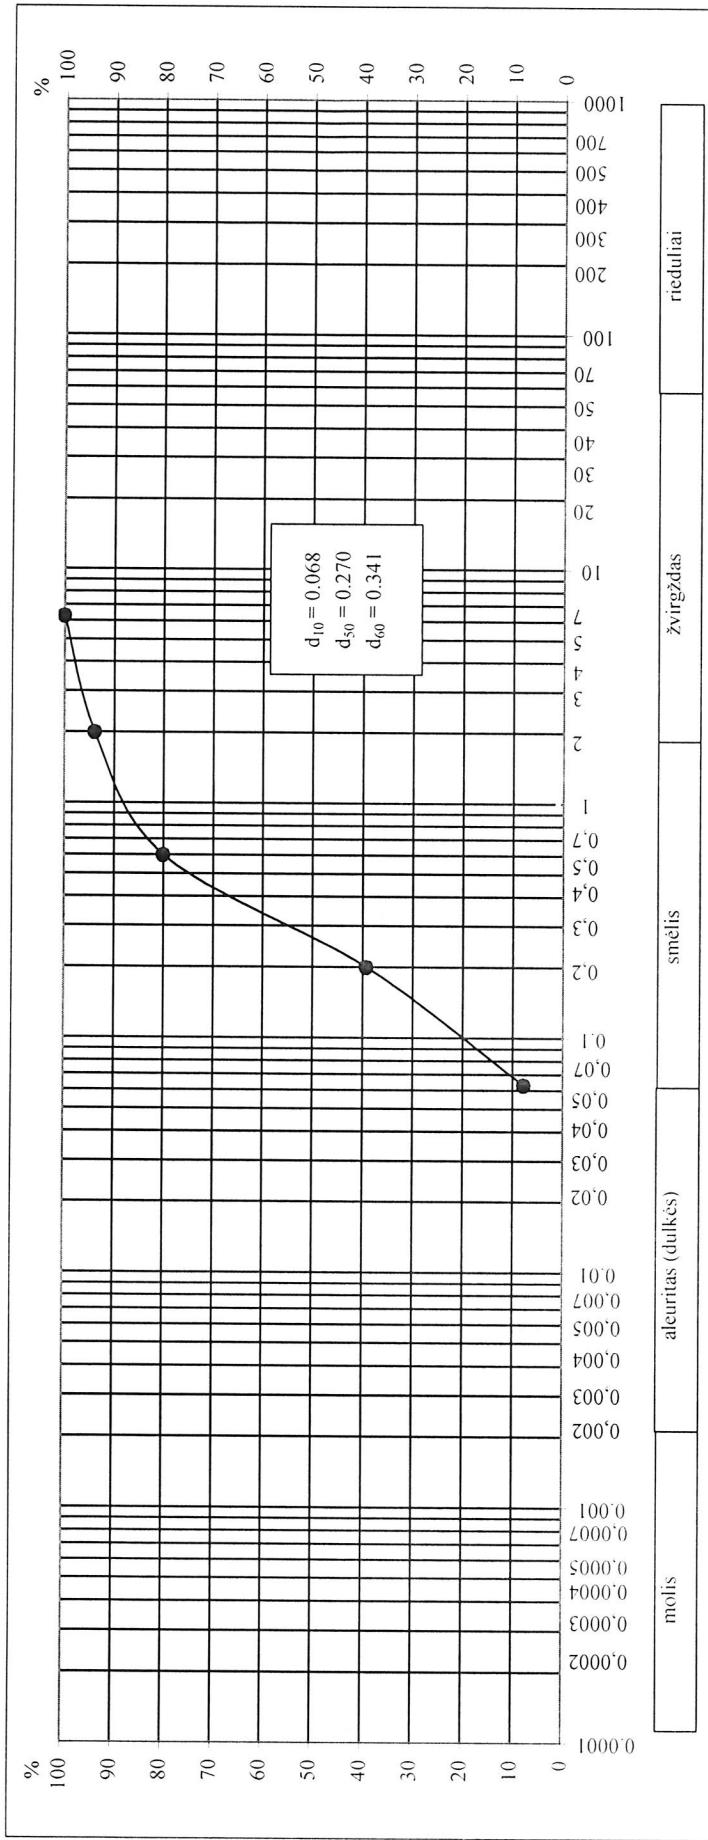
b) Grunto mechaninės sudėties integralinė kreivė

d <sub>mn</sub>	< 0.063	< 0.20	< 0.60	< 2.00	< 6.30	< 20.0	< 63.0	< 200	> 200
% kiekis	7.81	39.26	80.06	93.86	100.00

c) Filtracijos koeficiento apskaičiavimas  
Apskaičiavimo formule (pagal Kozeni):  $k = (r q/m) \cdot (n^3/(1-n))^2 \cdot (d_m^2/180)$   
 $K = 5,3 \text{ m/para}$

d) Ivairstagrūdiškumo koeficientas  
Apskaičiavimo formule :  $C_u = d_{60}/d_{10}$   
 $C_u > 5.01$

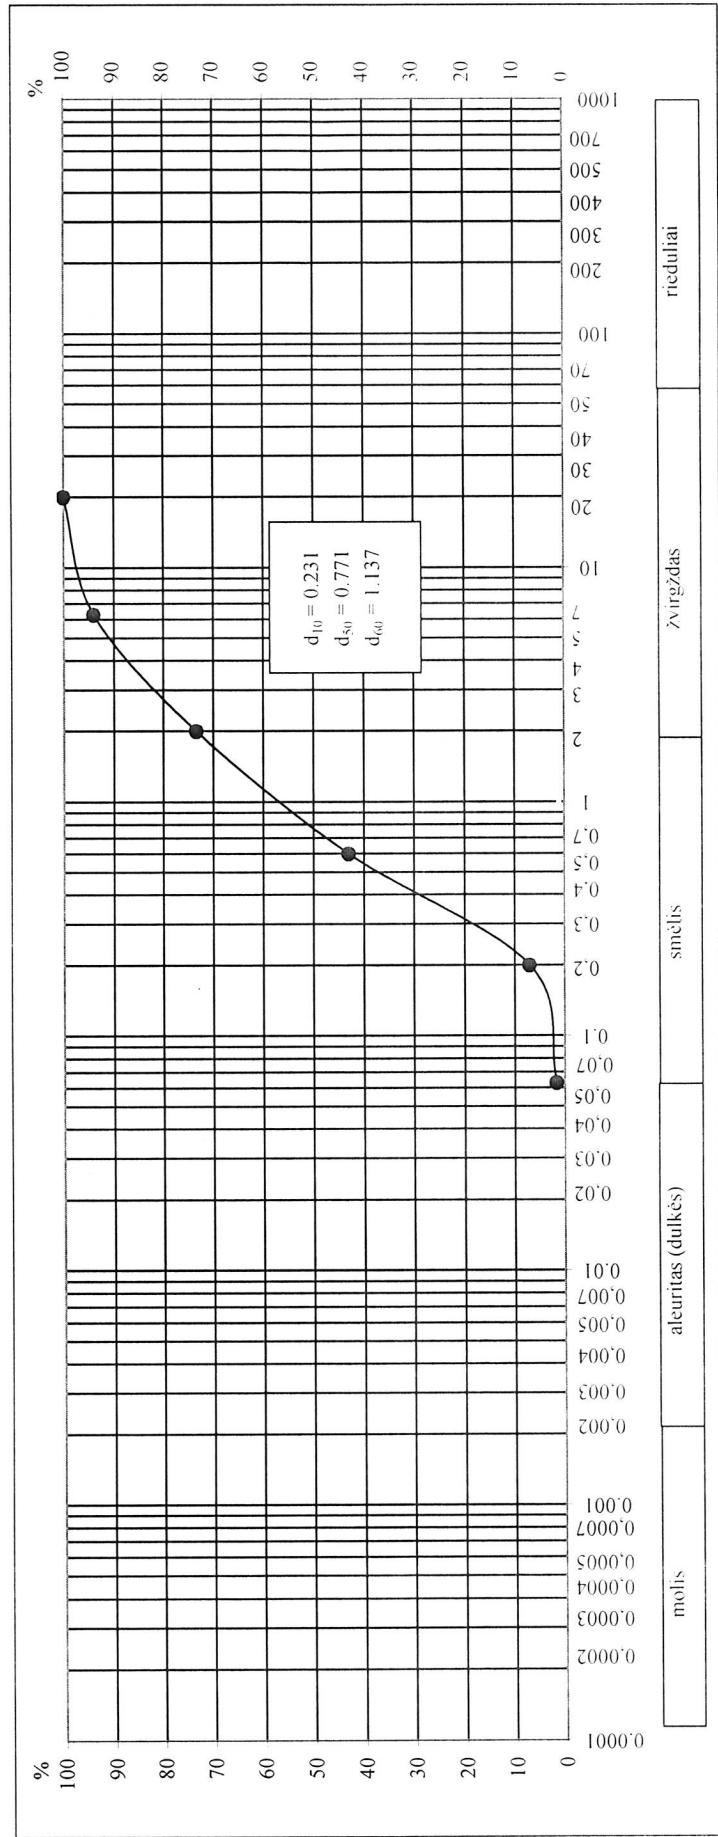
b) Grunto mechaninės sudėties integralinė kreivė

d <sub>mm</sub>	< 0.063	< 0.20	< 0.60	< 2.00	< 6.30	< 20.0	< 63.0	< 200	> 200
% <sub>o</sub> , kiekis	1.69	7.05	43.02	73.39	94.01	100.00

c) Filtracijos koeficiento apskaičiavimas  
Apskaičiavimo formulė (pagal Kozeni):  $k = (r q/m) \left( n^{\frac{3}{2}} / (1-n) \right)^2 (d_m^2 / 180)$   
 $K = 42.1 \text{ m/para}$

d) Ivariagrūdiškumo koeficientas  
Apskaičiavimo formulė :  $C_u = d_{60} / d_{10}$

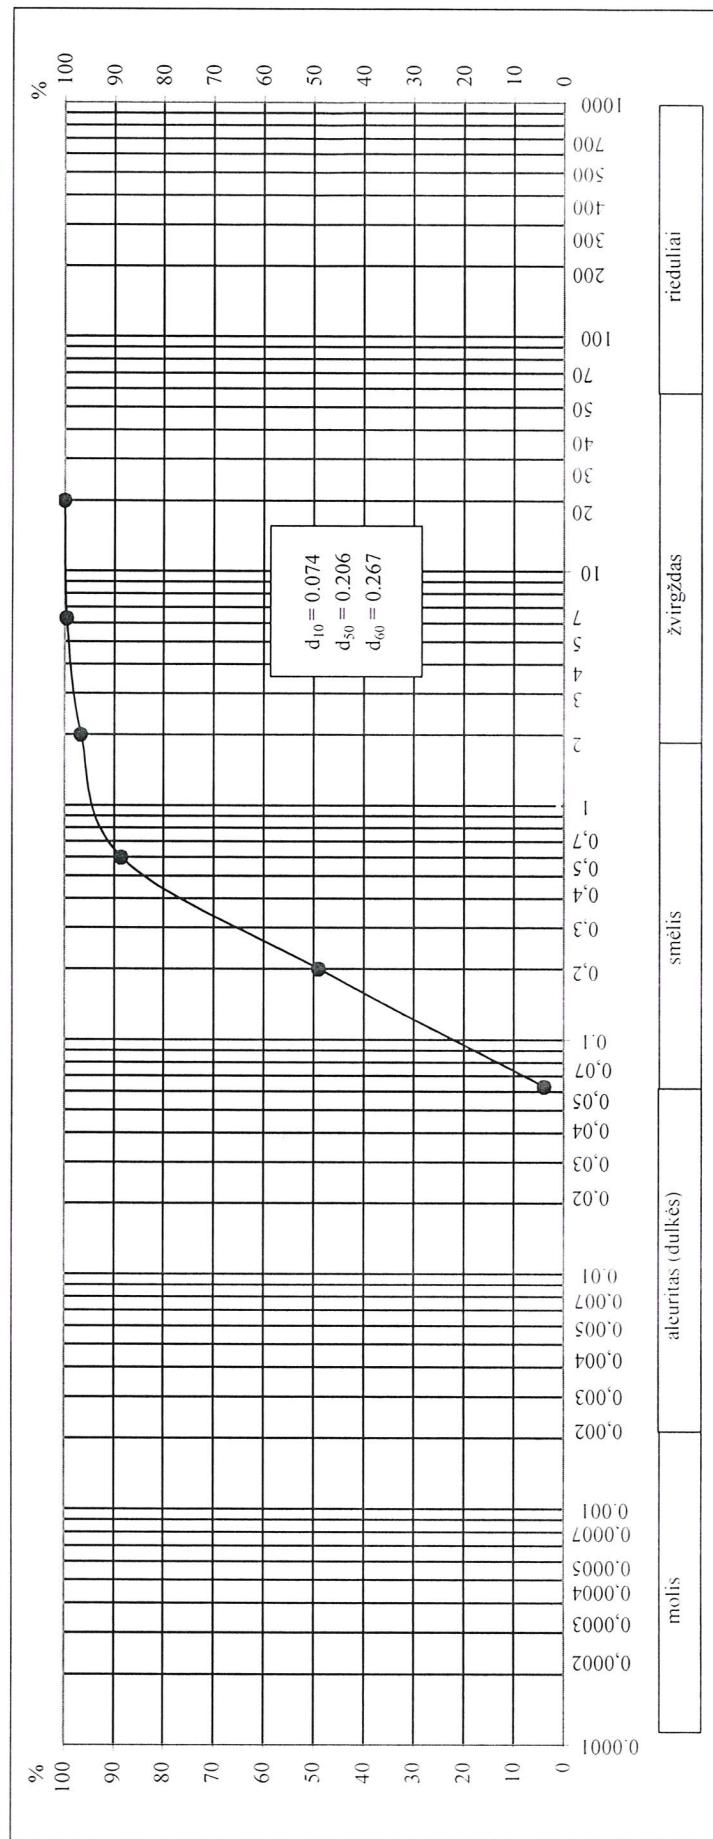
b) Grunto mechaninės sudėties integralinė kreivė

d,mm	< 0,063	< 0,20	< 0,60	< 2,00	< 6,30	< 20,0	< 63,0	< 200	> 200
% <sub>o</sub> kiekis	3.92	48.98	88.55	96.65	99.52	100.00

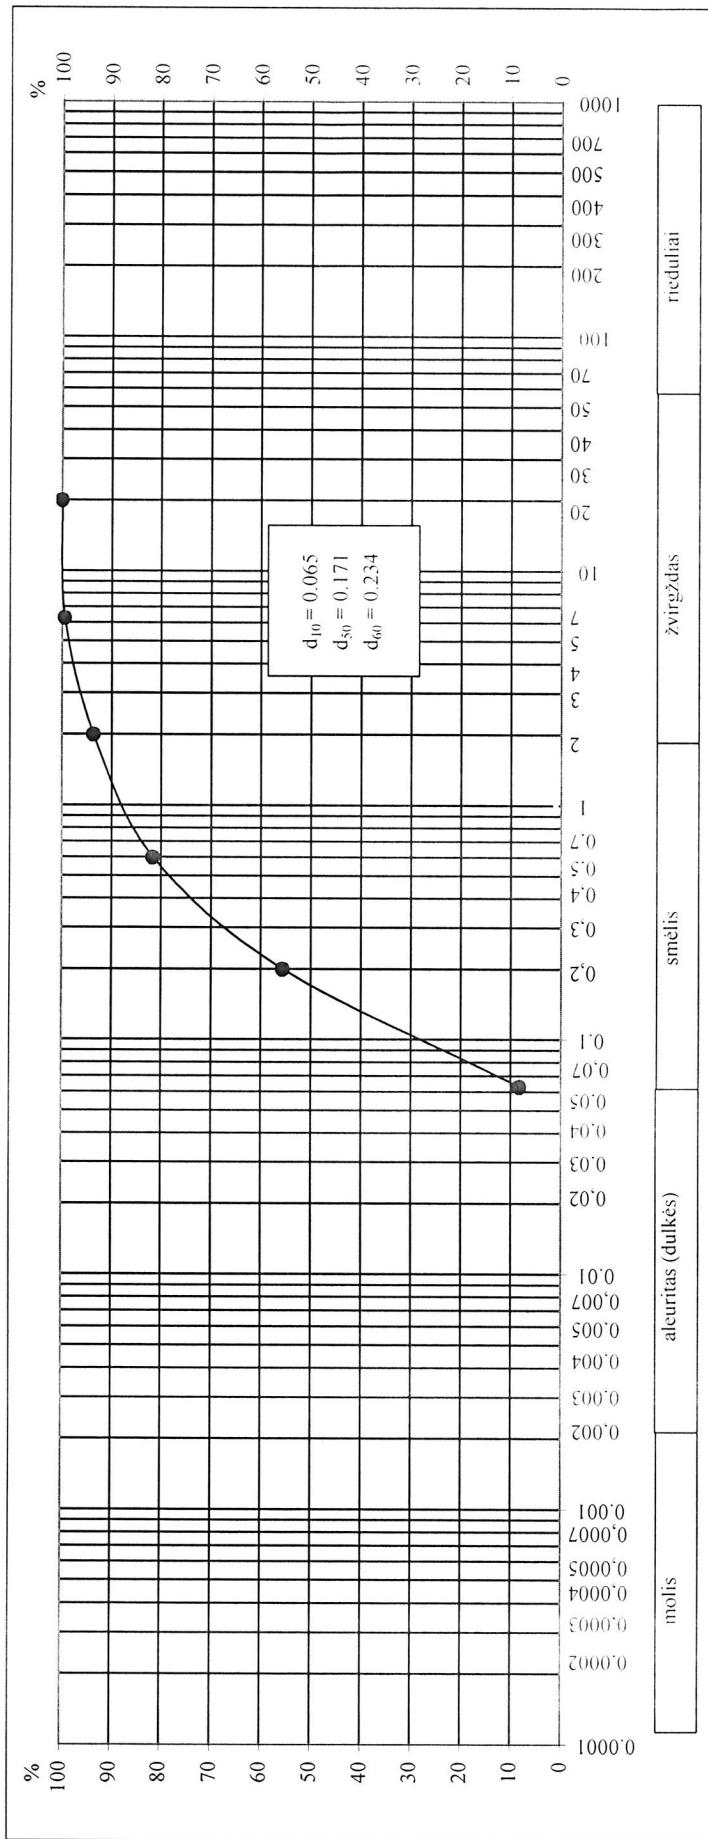
b) Grunto mechaninės sudėties integralinė kreivė

Objektas	Sklypas Alytuje, Artojų g. 3A
Grunto mėginio paėmimo vieta	Grežinys Nr. 4K, int. 3,2-3,4 m
Grunto mėginio paėmimo data	2016-01-26
Grunto mėginij paėmė	UAB „GROTA“ J. Vegelytė
Analizės rišis	Granuliometrinė pagal LST CEN ISO/TS 17892-4:2005
Analizę atliko	UAB „GROTA“ J. Vegelytė

d, $\text{mm}$	< 0.063	< 0.20	< 0.60	< 2.00	< 6.30	< 20.0	< 63.0	< 200	> 200
% kiekis	8.23	55.62	81.69	93.62	99.42	100.00

Apskaičiavimo formule (pagal Kozeni);  $k = (r/q/m) \left( n^3/(1-n) \right)^2 (d_m^2/180)$
