Ekspluataciniai požeminio vandens gręžiniai

*ŽVIRBLONIŲ KARVIŲ KOMPLEKSO
 GRĘŽINIŲS, indentifikavimo Nr. 9464 (senasis 1989m.)*

ŽVIRBLONIŲ KARVIŲ KOMPLEKSO GRĘŽINYS,
identifikavimo Nr. 59974 (naujas 2015 m.)

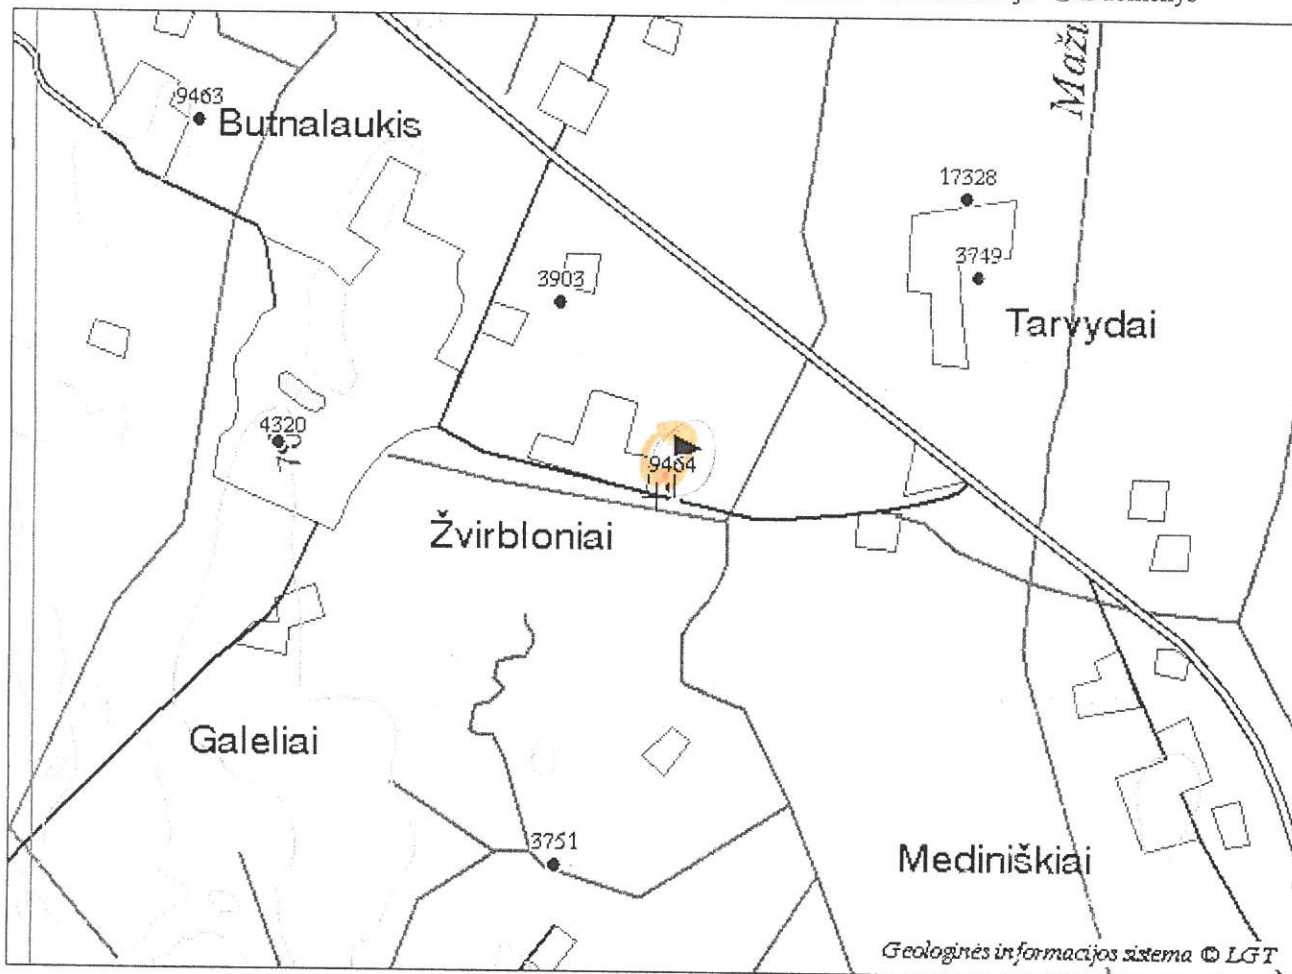
Nurodytame taške surasta:

1 objektas sluoksnyje pv_grežiniai:

GREZINIO_NR: 9464
 FONDINIS_NR: 7752(6-26)
 PIRMINIS_NR: 5631
 PIRM_DOKUMENTAS: gręžinio pasas
 ISGREZIMO_DATA: 1989-01-01
 PASKIRTIS: Gavybos
 ISTEKLIU_RUSIS: Požeminis vanduo
 PASKIRTIS_NUO: 1989-01-01
 BUKLE: Veikiantis
 BUKLE_NUO: 1989-01-01
 GYLIS: 11
 ZIOTYS: 67,2
 RELJEFAS: lyguma
 ILGUMA: 497127
 PLATUMA: 6191856
 KOORD_PATIKIMOS: taip
 ADRESAS: Šiaulių apskr., Pakruojo r. sav.,
 Rozalimo sen., Žvirblonių k.
 PATEIKEJAS: UAB "ŠIAULIŲ
 HIDROGEOLOGIJA"

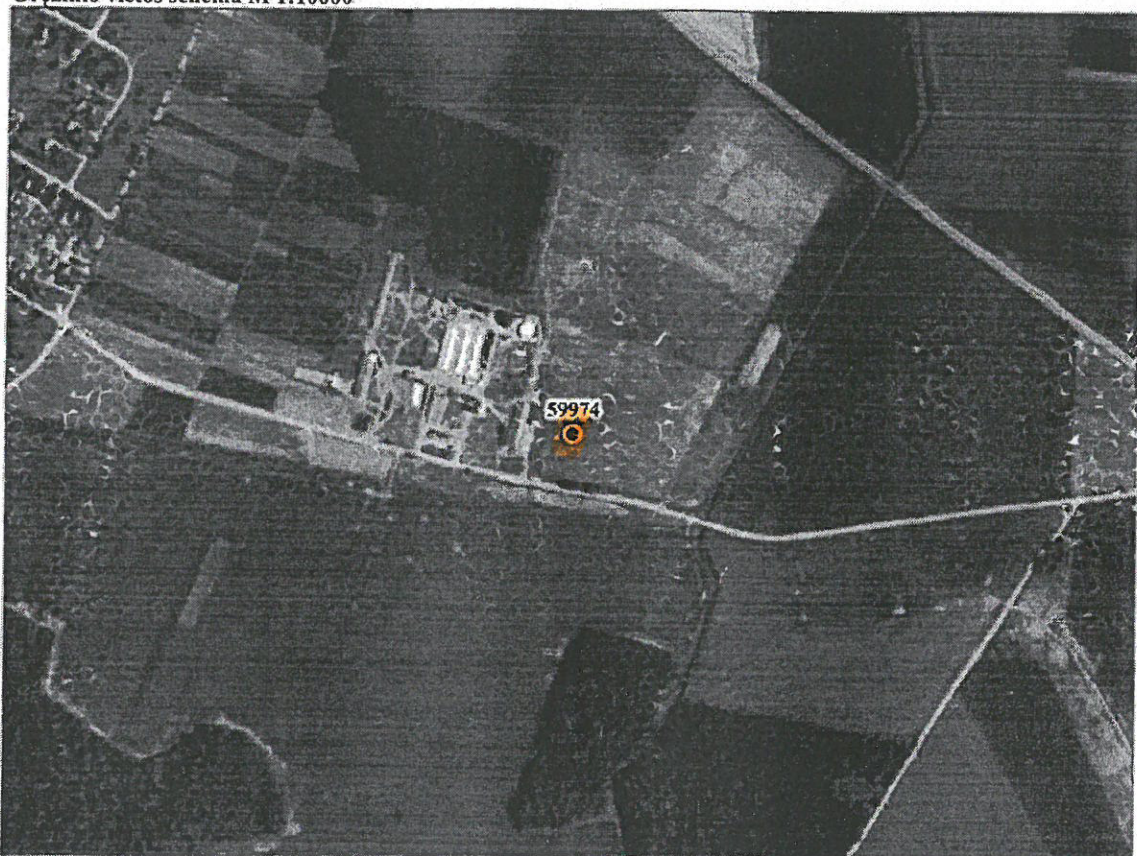
Gręžinio vietos schema M 1:10000

Gręžinio identifikavimo Nr. 59974

Gręžinio paskirtis	Data nuo	Išteklį rūšis
Gavybos	2015-09-29	Geriamasis gėlas vanduo

Gręžinio būklė	Data nuo
Veikiantis	2015-09-29

Gręžimo būdai (matav. nuo ž. p.)	nuo (m)	iki (m)
sukamasis	0	60

Atlikti tyrimai
hidrogeocheminiai, hidrogeodinaminiai

Reljefo forma lyguma

SAZ, m 5
