**ŠILUTĖS AUTOBUSŲ PARKO TERITORIJOS, ESANČIOS
TILŽĖS G. 22, ŠILUTĖS M., ŠILUTĖS R. SAV., DETALOUS
EKOGEOLIGINIO TYRIMO ATASKAITA**

**UAB „VILNIAUS BETONO DEMONTAVIMO
TECHNIKA“**

UAB „EKOMETRIJA“

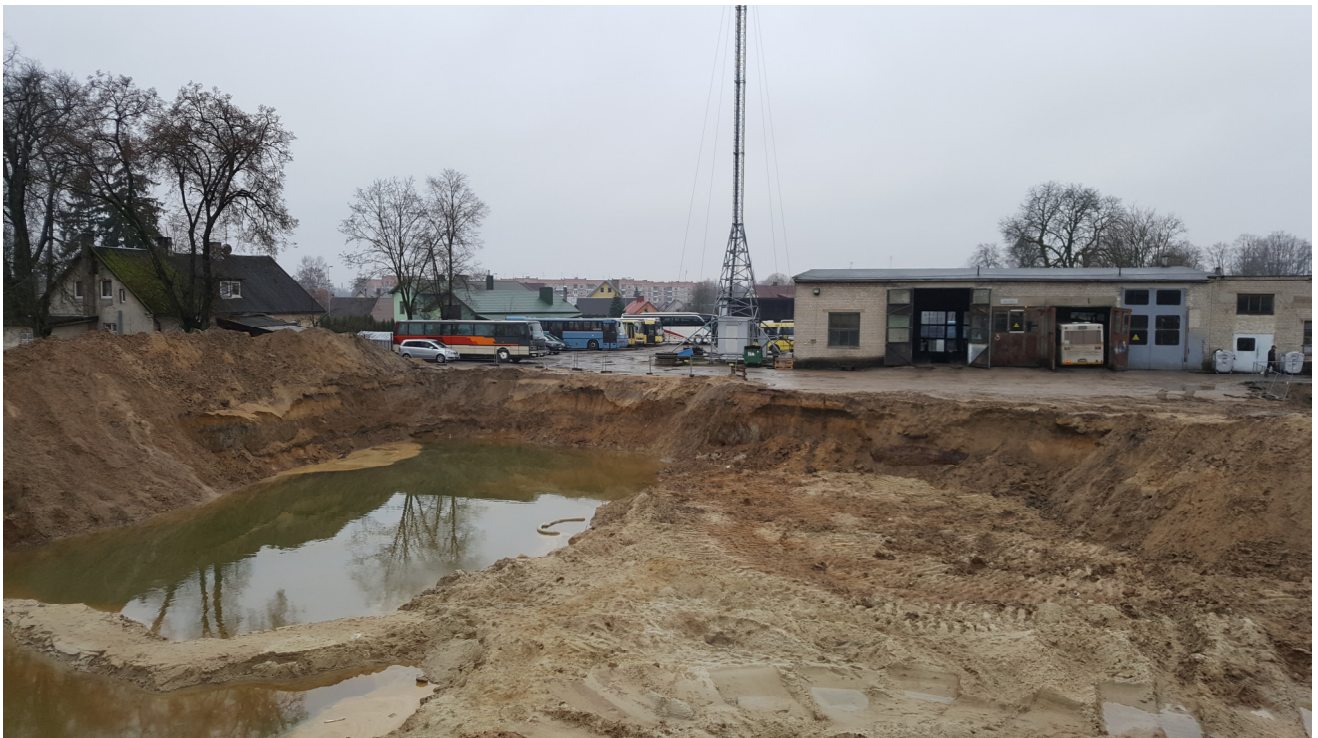
3 pav. Tiriamos teritorijos pietrytinė dalis

Detalaus ekogeologinio tyrimo metu tiriamoje teritorijoje buvo iškastas bei sandėliuojamas gruntas. Teritorijos pietrytinėje dalyje gruntas buvo iškastas iki gruntinio vandens lygio (3 pav.).

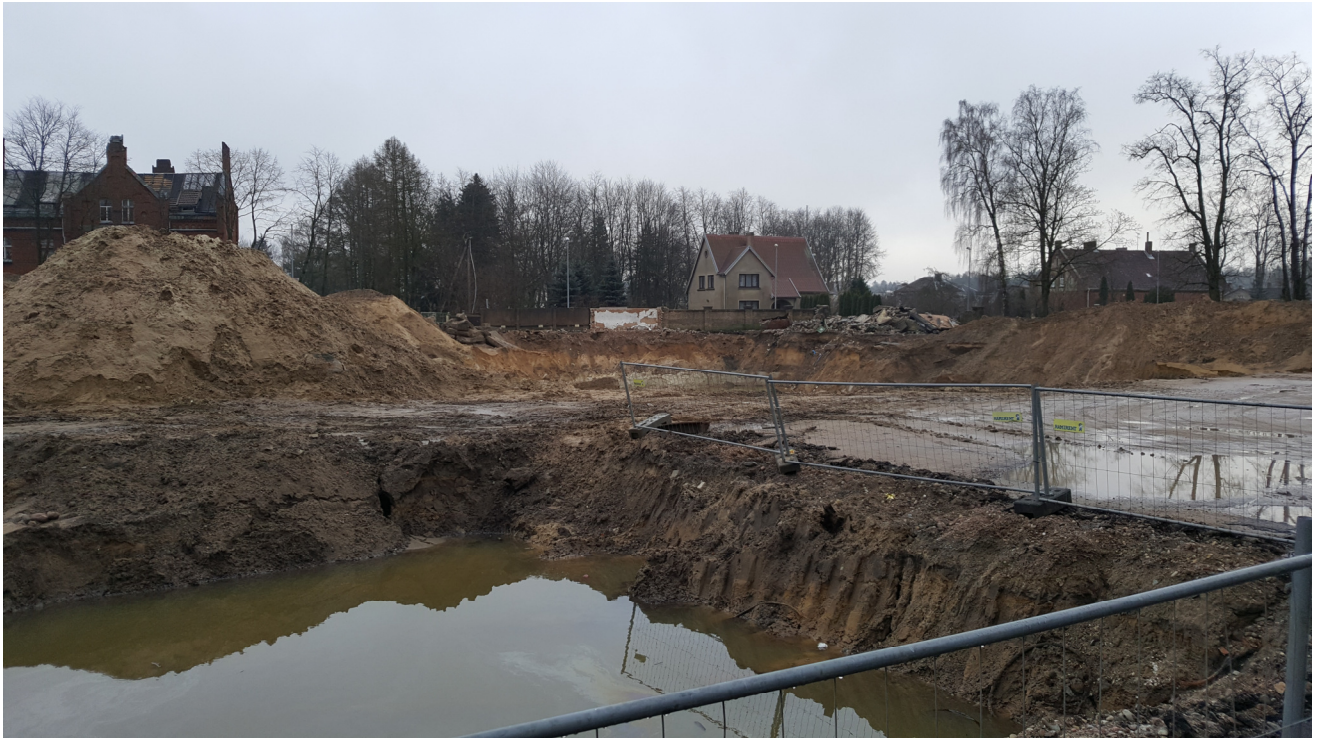
4 pav. Iškasta duobė šalia dirbtuvių pastato

Dar viena duobė buvo iškasta šalia autobusų parko dirbtuvių pastato, iš rytinės pastato pusės (4 pav.)
