SITUACIJA LIETUVOS PAJŪRYJE PO URAGANO "FELIKSAS"

Apžiūrėjus pajūrio krantus 2015 m. sausio 12 d. įvertinta:

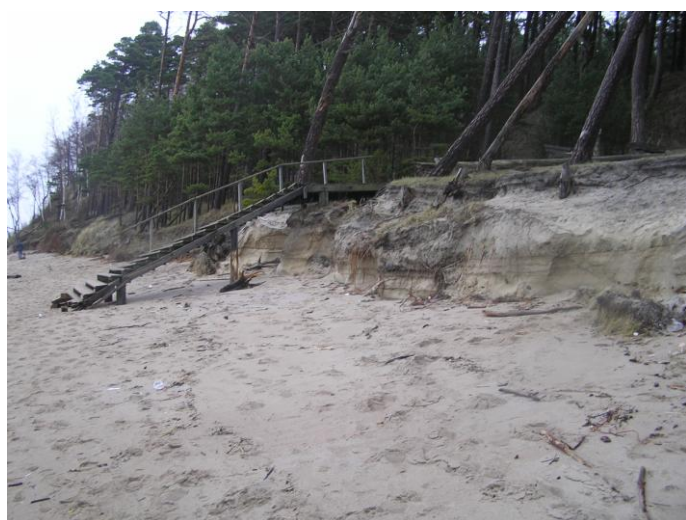
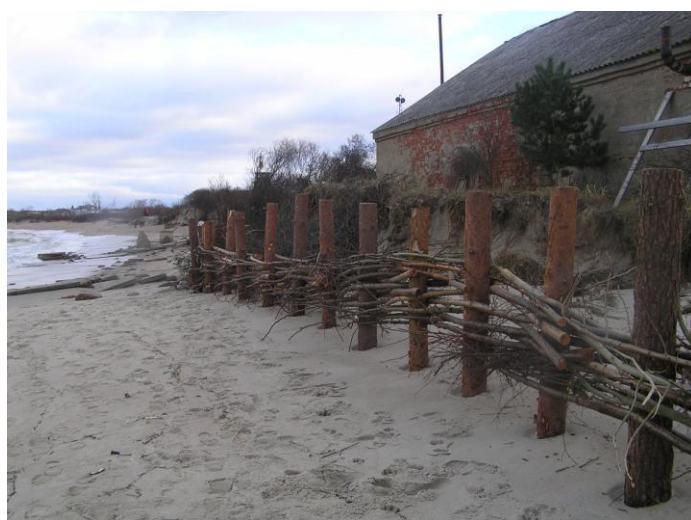
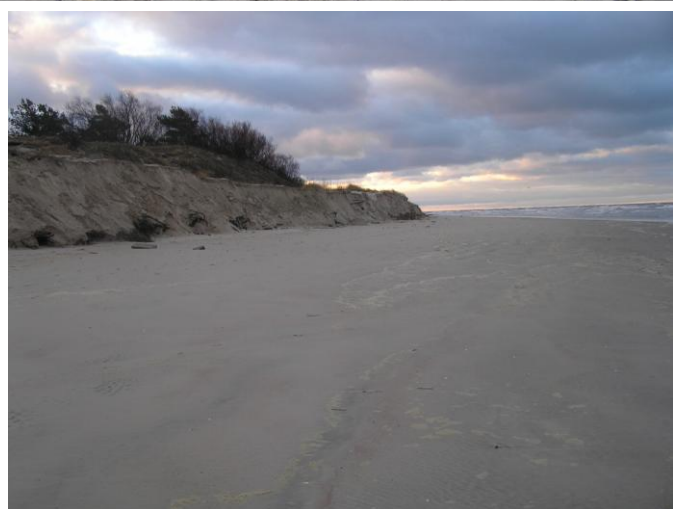
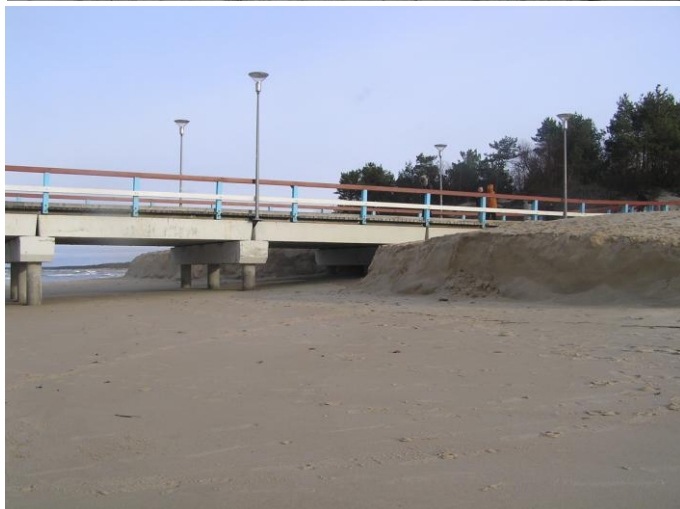
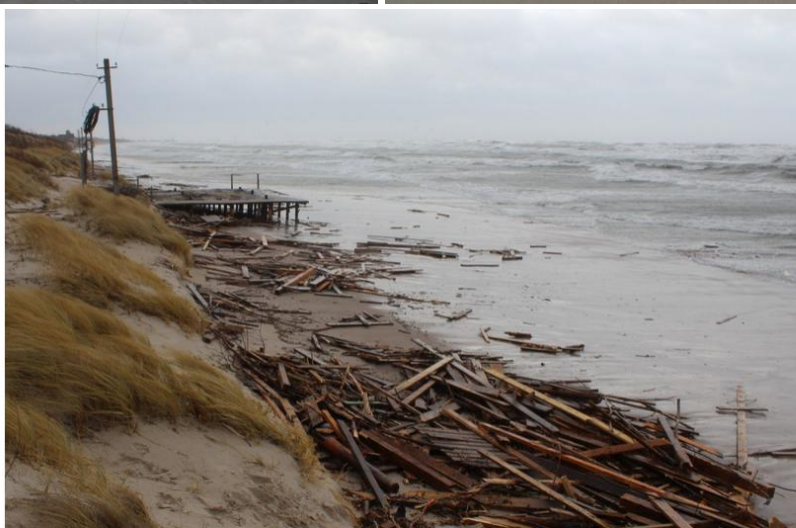
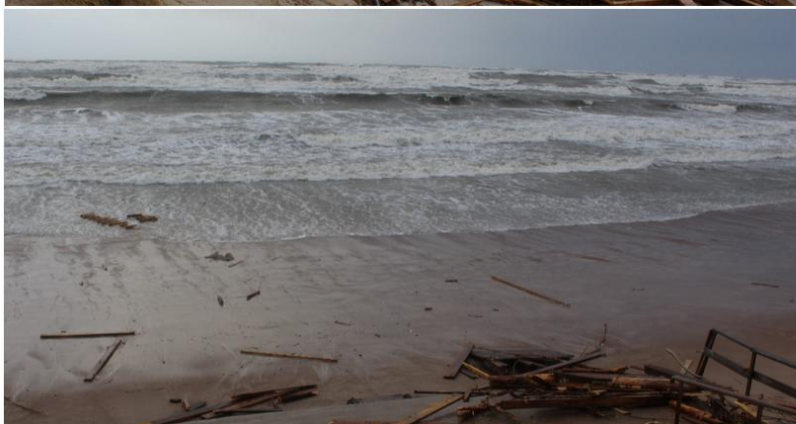
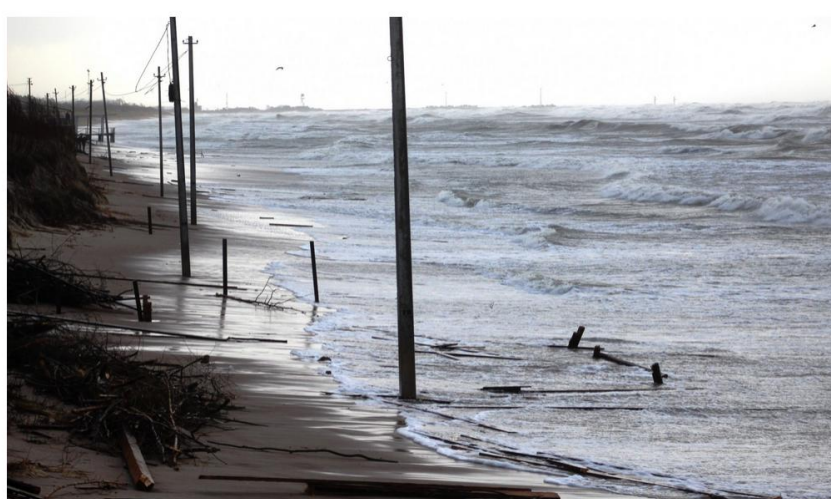
NUOTRAUKŲ GALERIJA PO PRAUŽUSIO URAGANO „FELIKSAS“ (žiūr. žemiau)

- 1.1 Daugiausiai žalos padaryta I-osios Melnragės krantams. Visame I-osios Melnragės ruože krantų ardosi procesai dar labiau gilėjo. Nuardyta papildomai nuo 4 iki 6 m. pajūrio apsauginio kopagūbrio. Iki paskutinio žvejų pastato – sandėlio liko tik 2 metrai. Žvejai ėmėsi patys statyti apsaugines užtvanas.

- 1.2 Palangoje, į šiaurę nuo tilto į jūrą, pradėdant nuo pačio tilto pietinės pusės (apie 150 m ilgio atkarpoje) bangos pasiekė pajūrio apsauginį kopagūbrį ir apardė jo papėdę bei patį apsauginį kopagūbrį nuo 2 iki 4 metrų, suformuodamos stačius skardžius. 2014 metų rudenį ir šių metų sausio mėn. pradžioje vyravę stiprūs vėjai bei bangos, etapais artėjo prie apsauginio kopagūbrio, pradžioje nuplaudamos trečdali, vėliau du trečdalius paplūdimio, o uragano "Feliksas" metu pasiekė ir patį kopagūbrį. Šiame kranto ruože smėlio pamaitinimas paskutinį kartą buvo atliktas 2012 metais. Tai padėjo atlaikyti paskutinių dviejų metų stiprius vėjus bei bangas. Tuo tarpu pietinė Palangos tilto į jūrą dalis – po ankstesnių daugkartinių pamaitinimų ir aukšto paplūdimio – nenukentėjo visai.

- 1.3 Visame "Olandų kepurės" ruože, aukštos bangos (prie buvusio siauro paplūdimio) stipriai skalavo skardžio (klifo) papėdę, nuardydamos po 2-5 m papėdės atskiruose skardžio ruožuose.

- 1.4 Šventojoje – nuardytas dirbtinis pylimas (po valymo darbų) bei nežymiai - apsauginis kopagūbris už Šventosios upės į šiaurę.

- 2.1 Daugiausia žalos padaryta pietiniam pusiasalio kranto ruožui nuo Alksnynės iki Smiltynės ir ypač pačiam Kogaliui. Žymesnė kranto arda prasidėjo nuo Alksnynės, vis didėjančiomis kranto erozijos apimtimis į šiaurę link I-osios Smiltynės ir Kogalio. Nuardymai pačio pajūrio apsauginio kopagūbrio vidutiniškai siekė nuo 2 iki 6 metrų. Labiausiai nukentėjo I-osios Smiltynės gelbėjimo stoties kranto dalis ir pats Kogalio kranto ruožas, kur stipriai nuskalauta buvusi dirbtina prieškopė, suformuojant stačius skardžius.
- 2.2 Taip pat bangos daugiau paardė pajūrio apsauginį kopagūbrį atskiruose šiaurinės Nidos, Preilos ir Pervalkos rekreacinių zonų dalyse.
