Krantinių Nr. 149 – 150 konstrukcinės schemos

AKUSTINIO TRIUKŠMO TYRIMO PROTOKOLAS Nr. F-KL-T-162

Triukšmo modeliavimo rezultatai

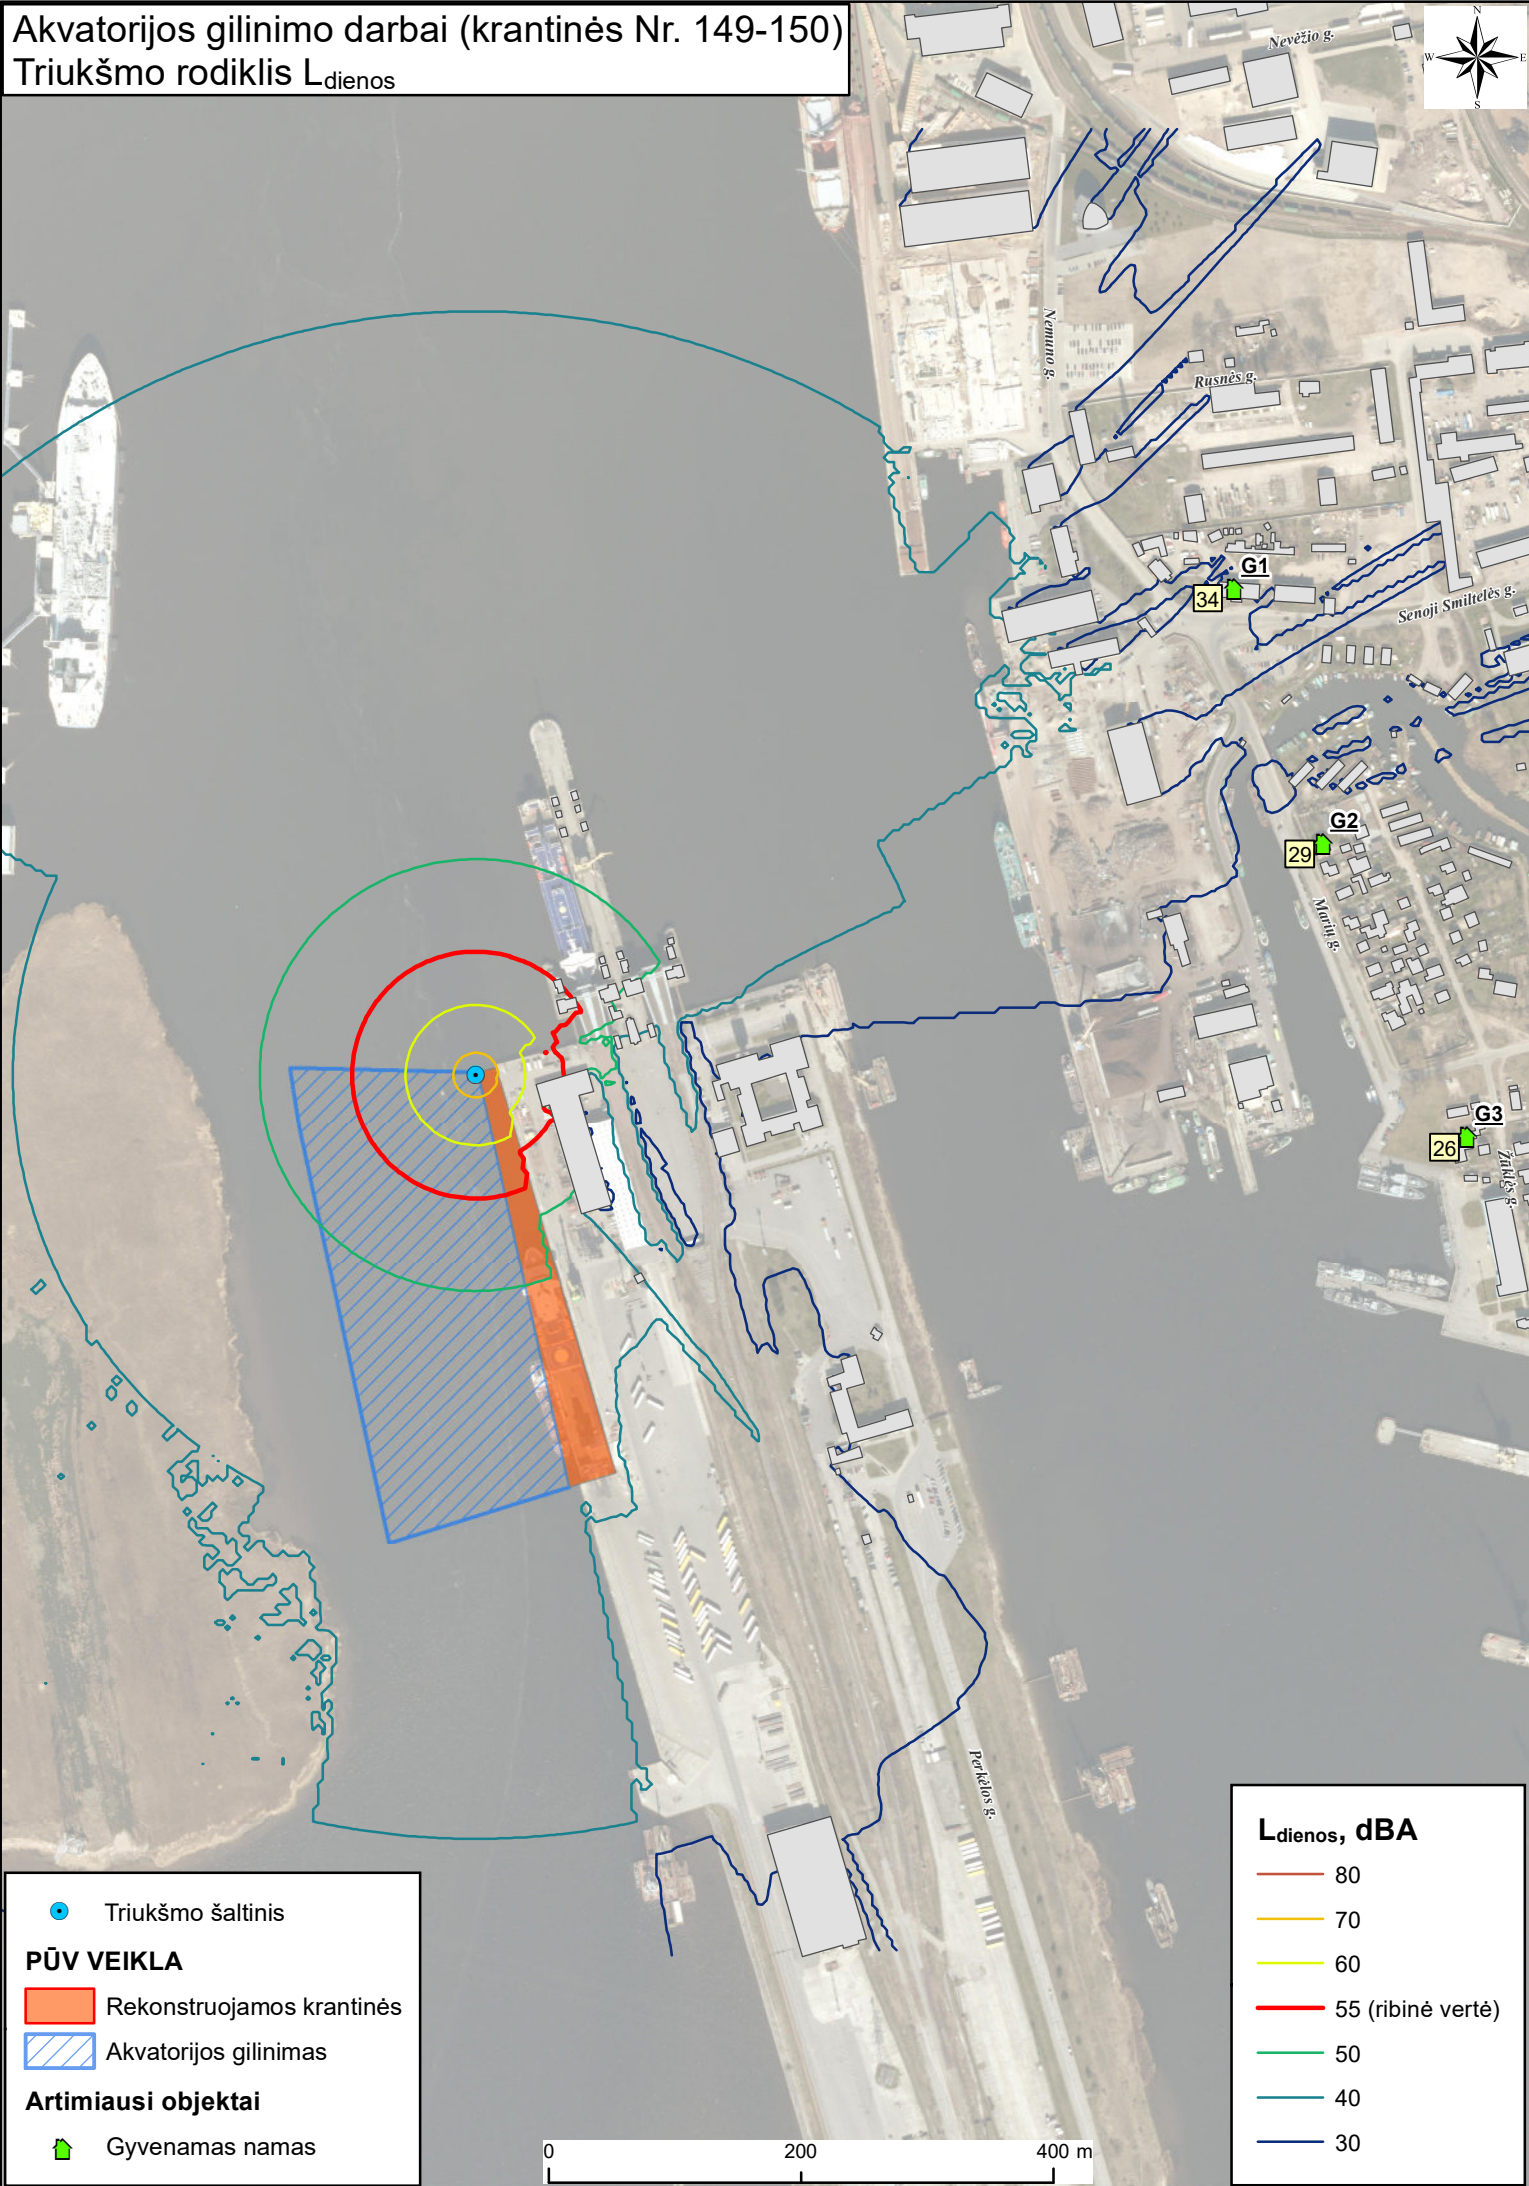
Akvatorijas gilinimo darbi (krantinės Nr. 149-150) Triukšmo rodiklis L_{dienos}

● Triukšmo šaltinis

■ Rekonstruojamos krantinės

▨ Akvatorijos gilinimas

L_{dienos} , dBA

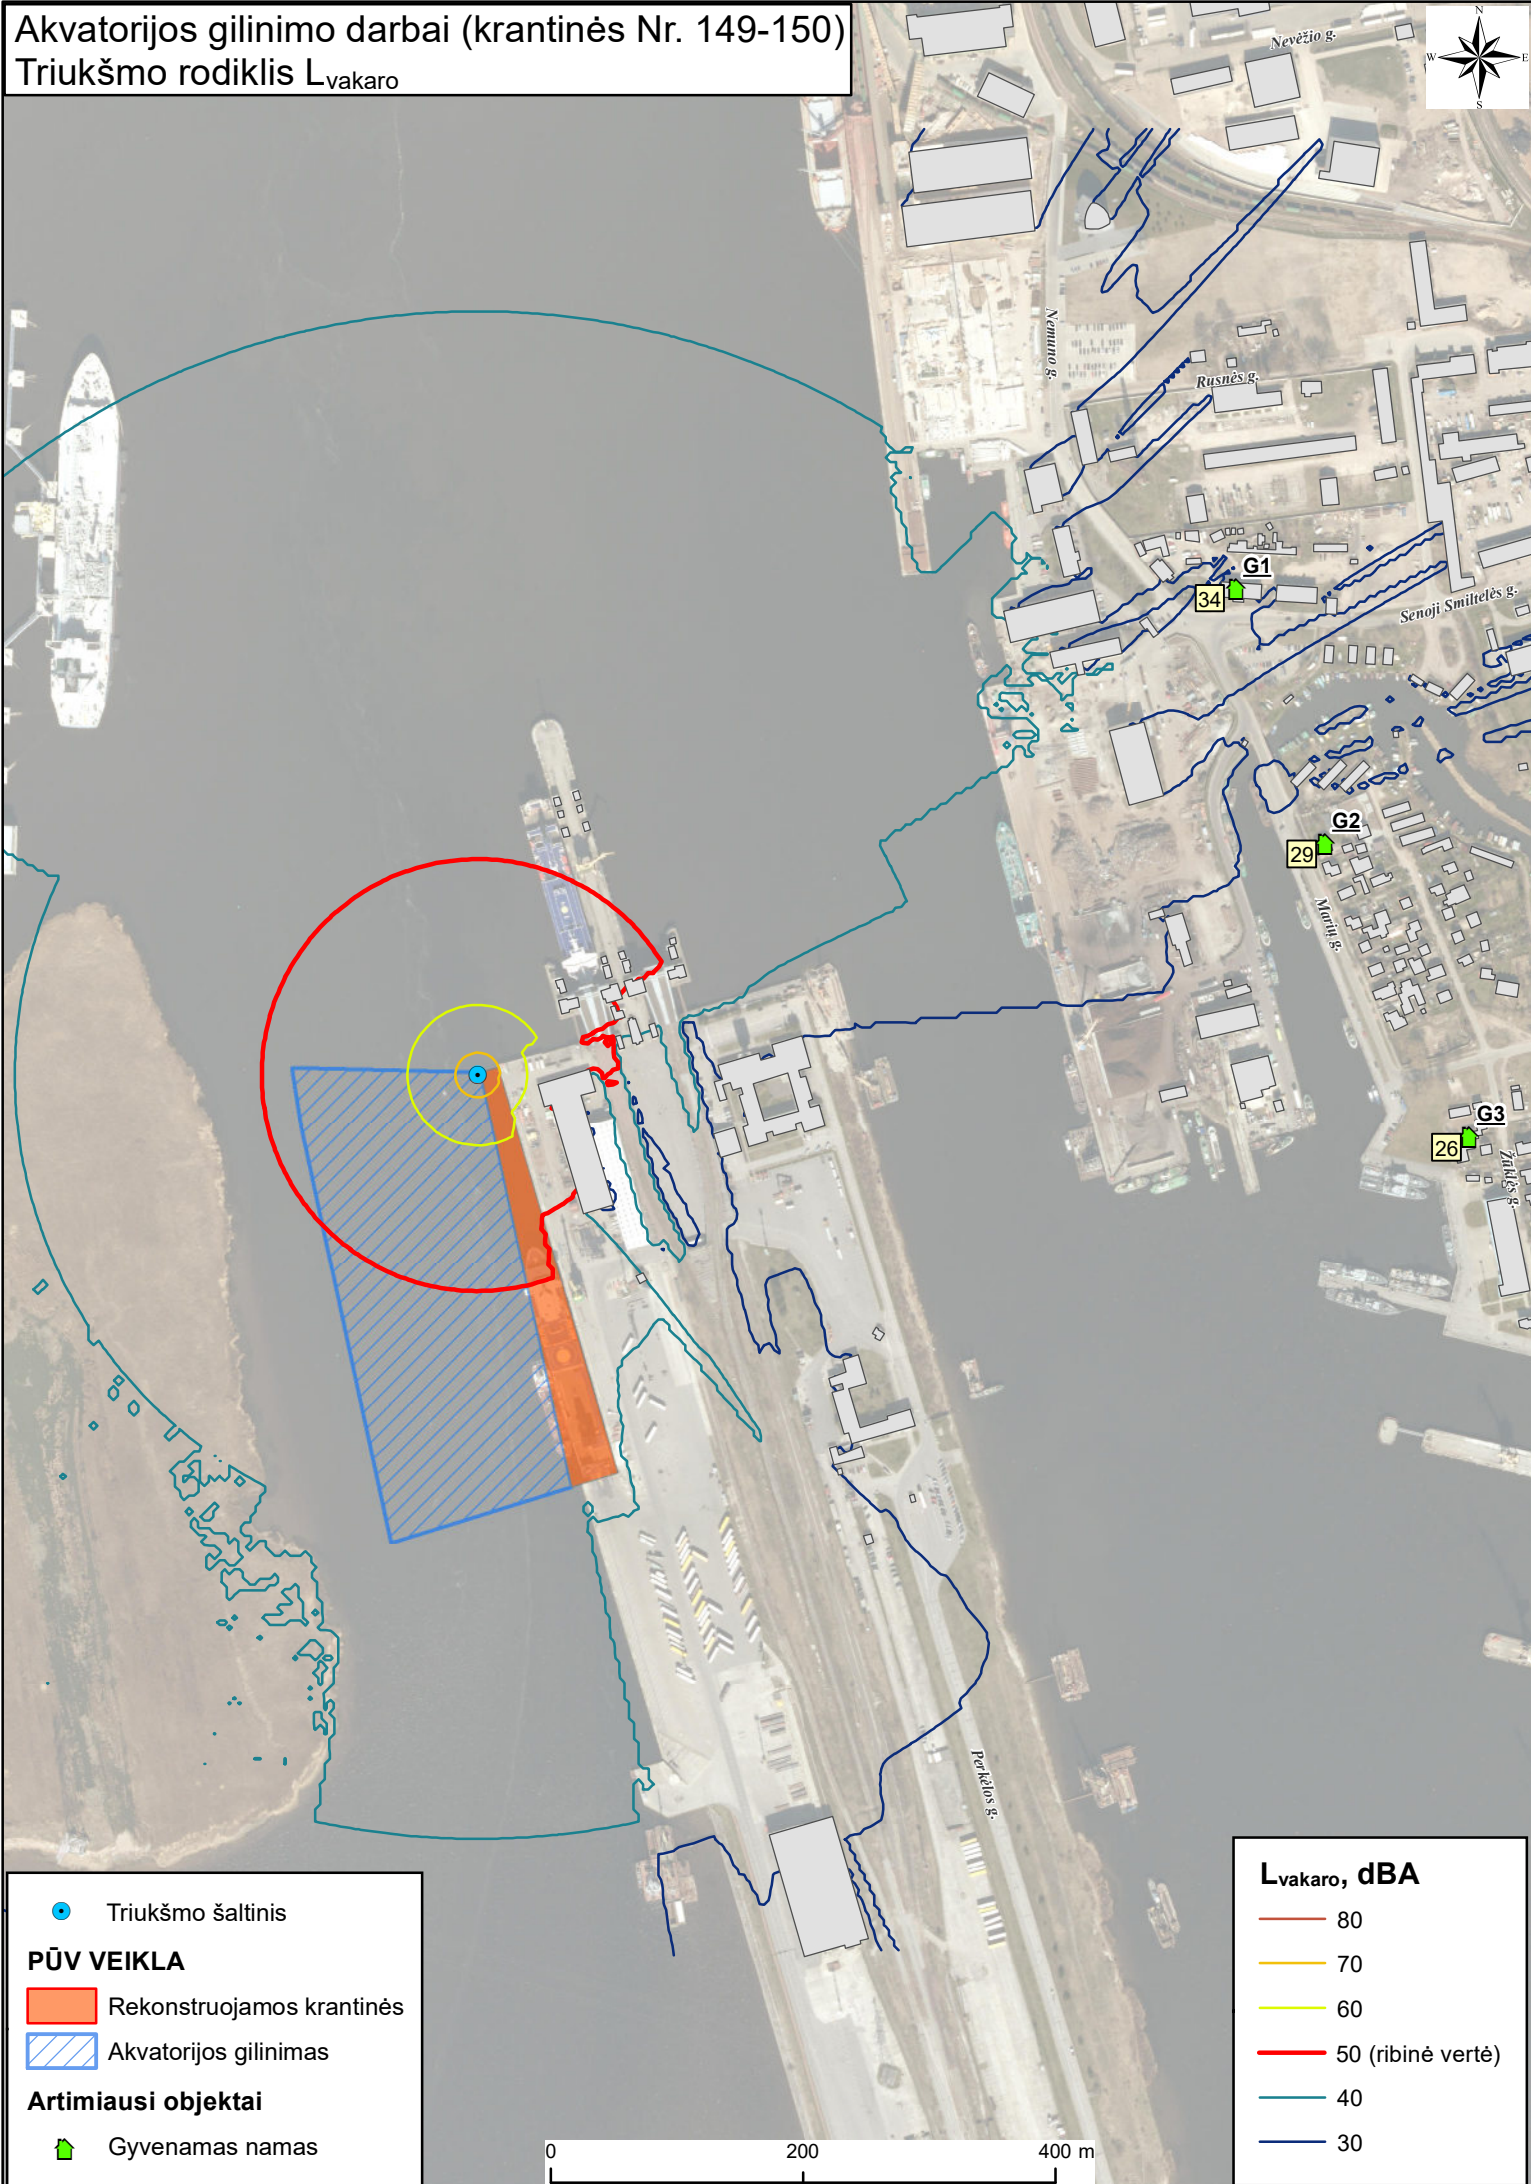
Akvatorijos gilinimo darbai (krantinės Nr. 149-150) Triukšmo rodiklis L_{vakaro}

● Triukšmo šaltinis

Rekonstruojamos krantinės

Akvatorijos gilinimas

L_{vakaro} , dBA
