Informacija apie situaciją jūros pakrantėje po stiprių štorminių vėjų 2016 m. gruodžio mėn. 26 - 27 dienomis

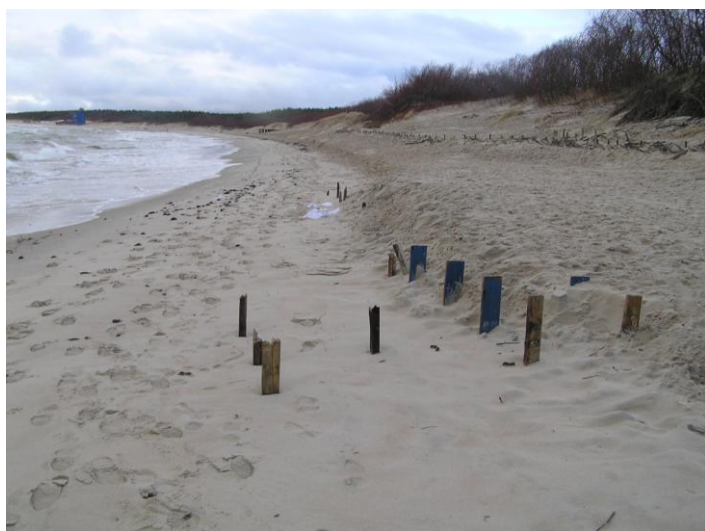
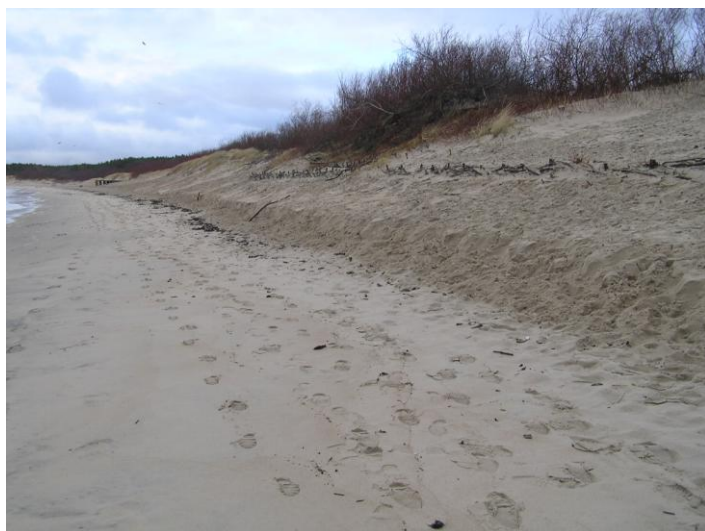
I. Palangos rekreacinėje zonoje:

1.1 Į šiaurę nuo tilto į jūrą link pačių Razės upelio žiočių, beveik visame kranto ruože, išskyrus prie pat tilto, bangos nuskalavo daugiau nei du trečdalius paplūdimio zonos, pasiglemždamos iki vieno m. storio paplūdimio smėlio ir suformuodamos iki 1 m. statų šlaitą pačioje pajūrio apsauginio kopagūbrio (PAK) papėdėje. Bangų mūša geso pačioje PAK papėdėje, pats pajūrio apsauginis kopagūbris bangų ardos liko nepalietas.

1.3 Tai, kad pats Pajūrio apsauginis kopagūbris bangų mūšos buvo beveik nepažeistas ir ardos pačio PAK nefiksuota - turėjo įtakos: a) paplūdimio aukštis (dar likęs sąlyginai ne mažo, vidutiniškai apie 1,5 m aukčio, nuo paskutinio pamaitinimo jūros smėliu. b) sąlyginai palankios hidrometeorologinės sąlygos visais 2016 metais (nebuvo didesnių štormų, audrų, vyko pripustymo, perpustymo procesai).

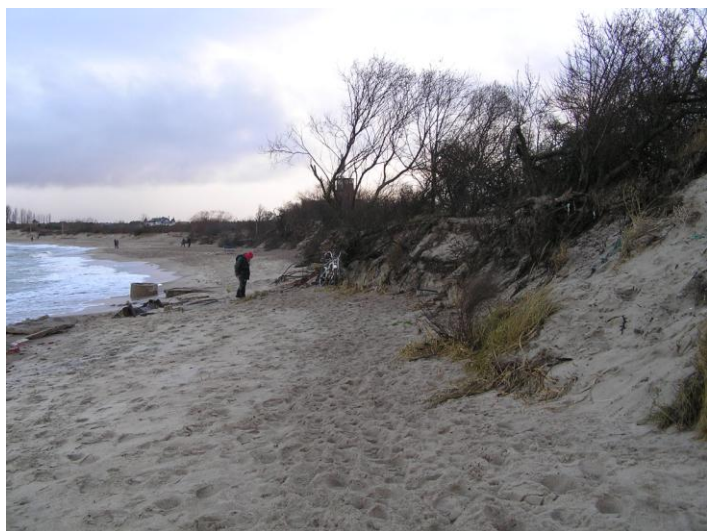
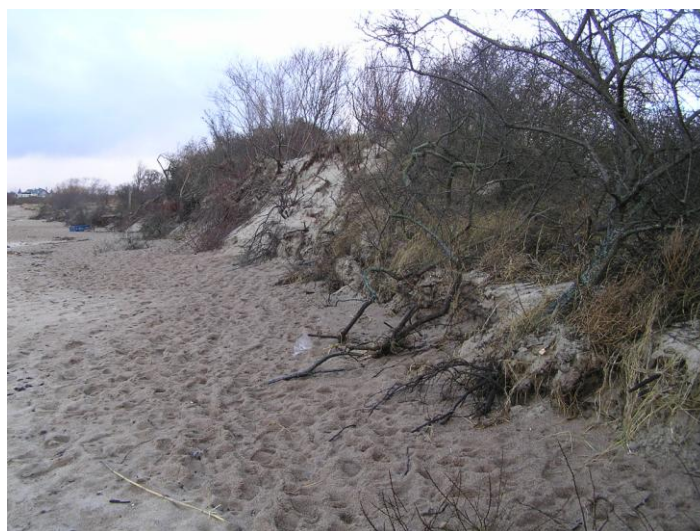
II. I - osios Melnragės kranto zonoje:

2.1 Visame I - osios Melnragės kranto ruože (kaip ir visuomet po stipresnių štormų ar audrų) bangos skalavo ir buvo apsėmusios ne tik visą paplūdimį, - bet ir pasiekė patį Pajūrio apsauginį kopagūbrį.

2.2 Bangų nuplauta (nuskalauta) vidutiniškai nuo 2 iki 3 metrų pačio pajūrio apsauginio kopagūbrio visoje I - osios Melnragės kranto atkarpoje.
